## REGIONE AUTONOMA DELLA SARDEGNA

**“Studio generale per la definizione delle Linee Guida regionali per la realizzazione degli interventi di riassetto idrogeologico con tecniche di Ingegneria Naturalistica (IN)”**

### **ALLEGATO 2: schede rilevamento siti significativi**

10 DICEMBRE 2010

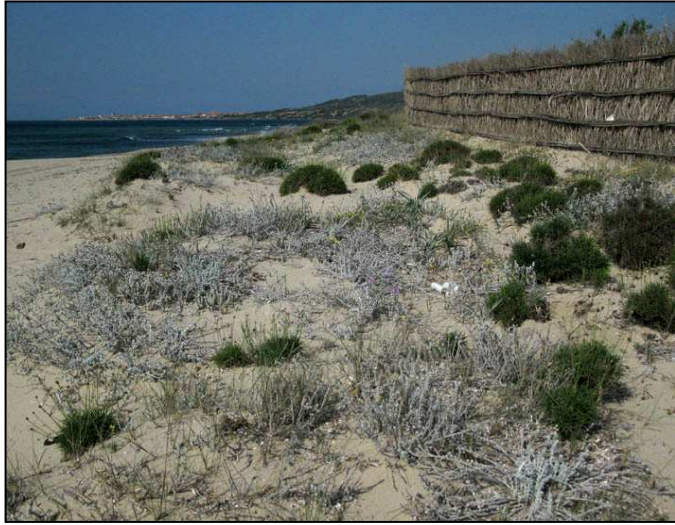
duna embrionale davanti alla barriera

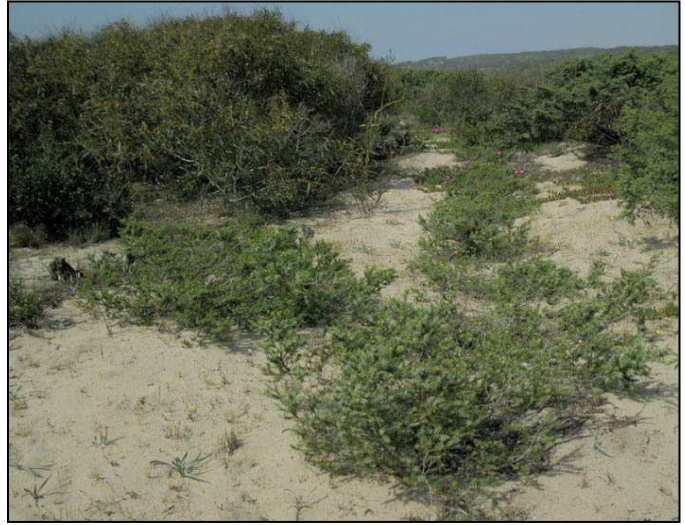
filari di ginepri tra le acacie

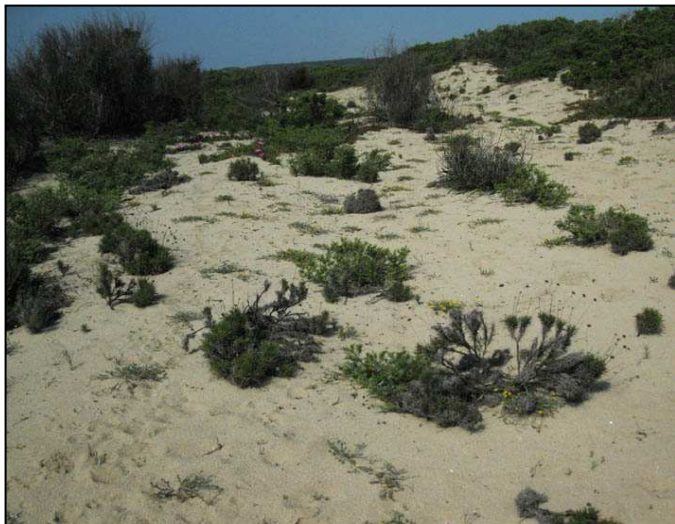
il settore di intervento più interno

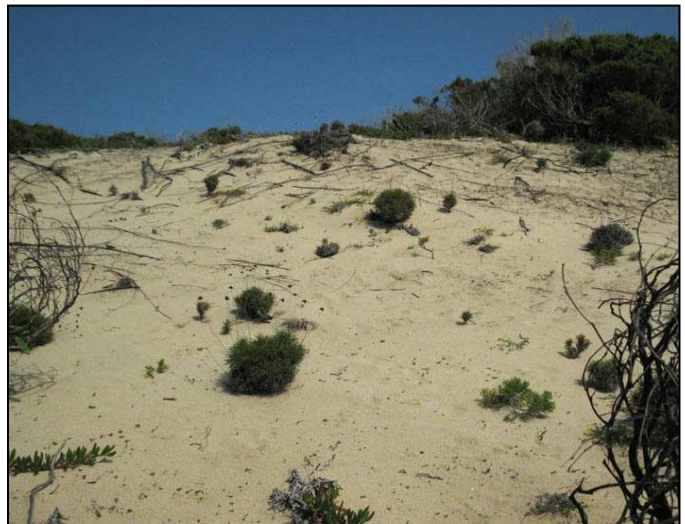
fenomeni di erosione sulle dune fisse

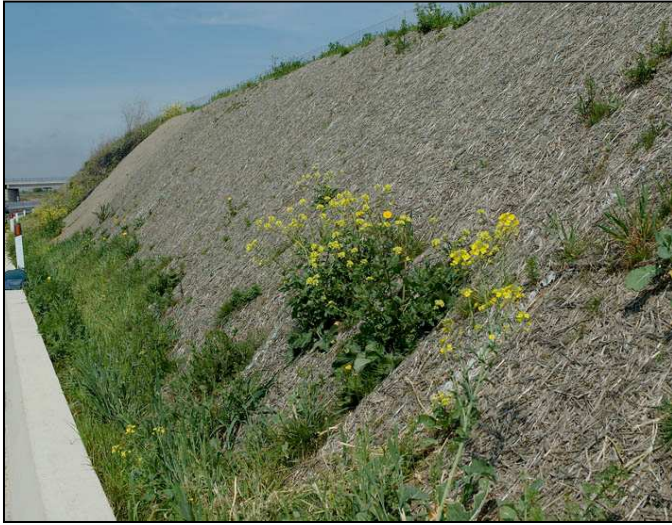
scarpata rivestita da biostuoie

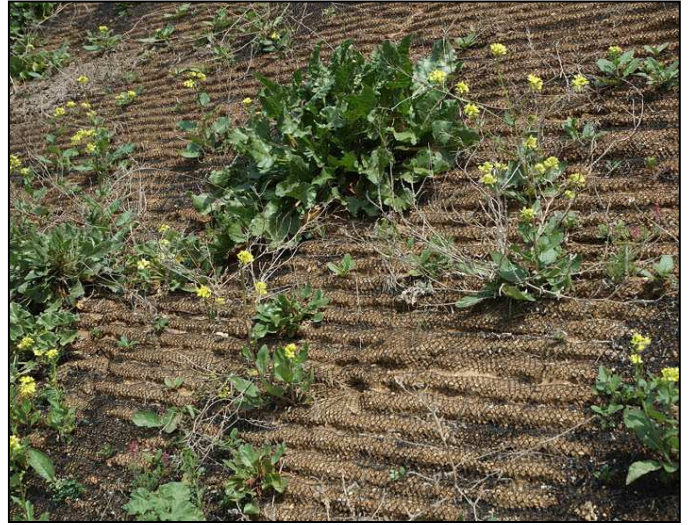
scarpata rivestita da geoteti

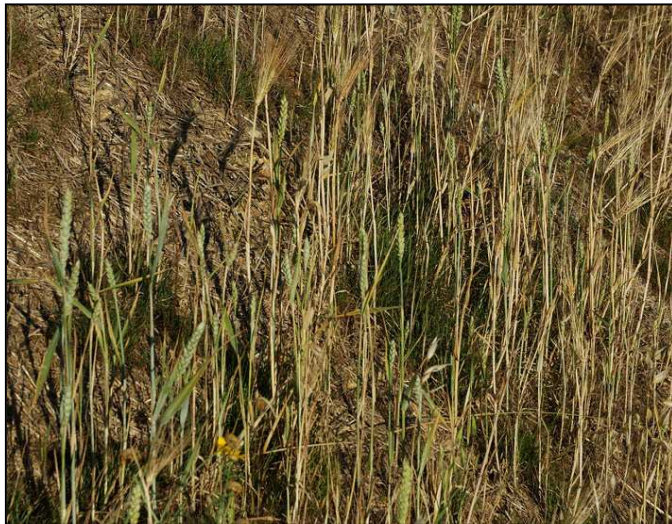
maturazione del grano duro e tenero sulle biostuoie

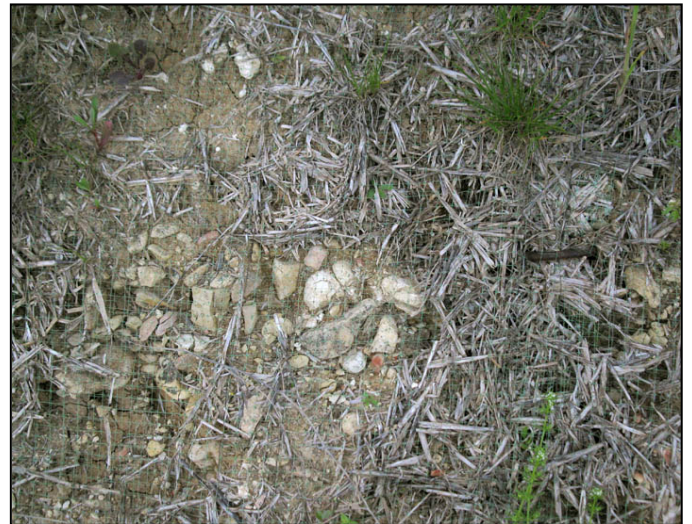
fenomeni di erosione delle biostuoie

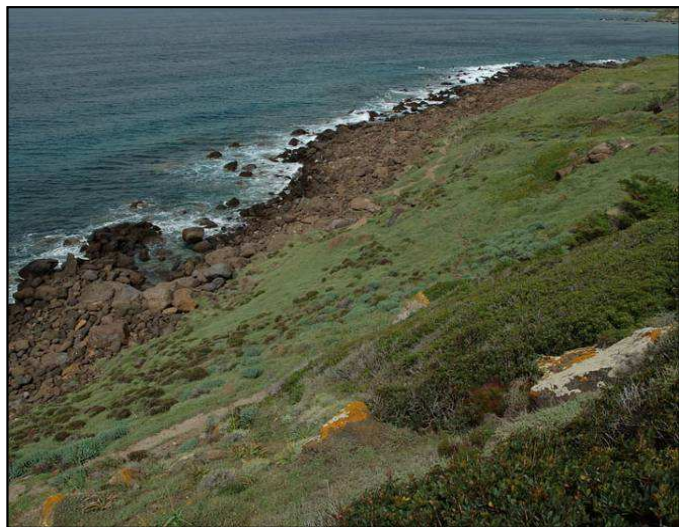
formazioni alofile sul pendio

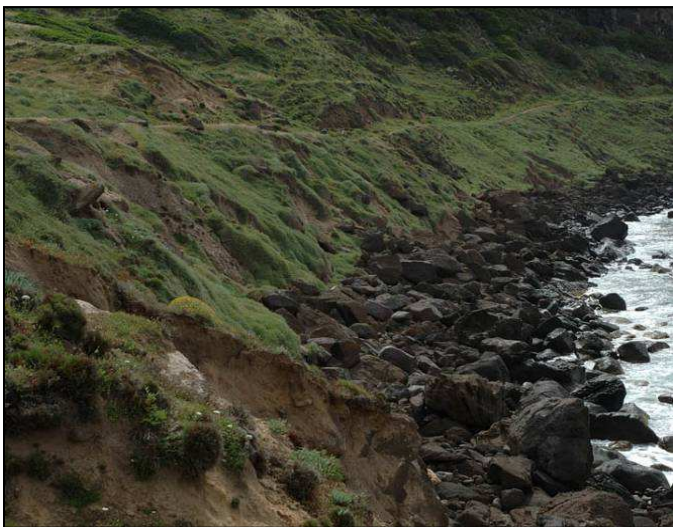
base della scarpata colonizzata da popolamenti compatti di *Atriplex portulacoides*

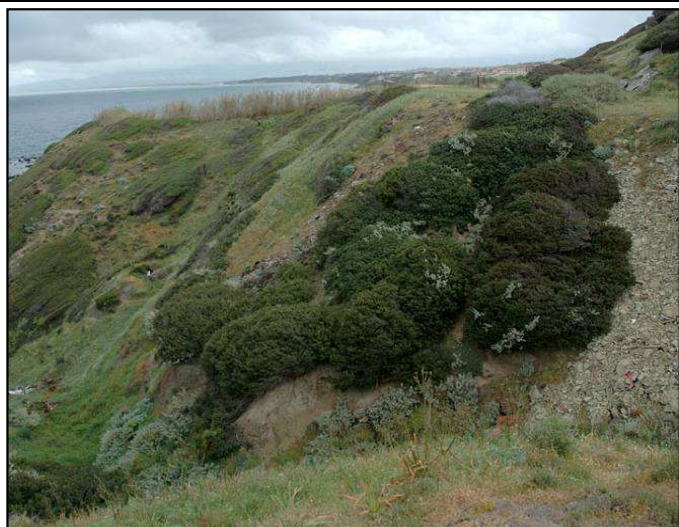
Scarpate incoerenti colonizzate da alofite e sclerofille

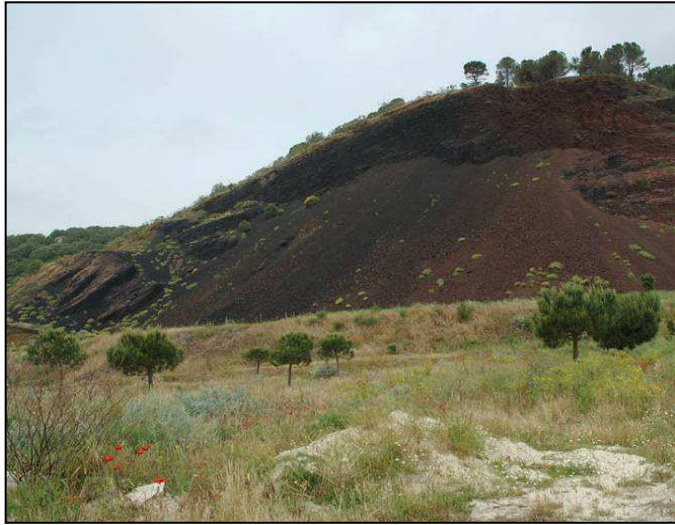
veduta d'insieme del sito estrattivo

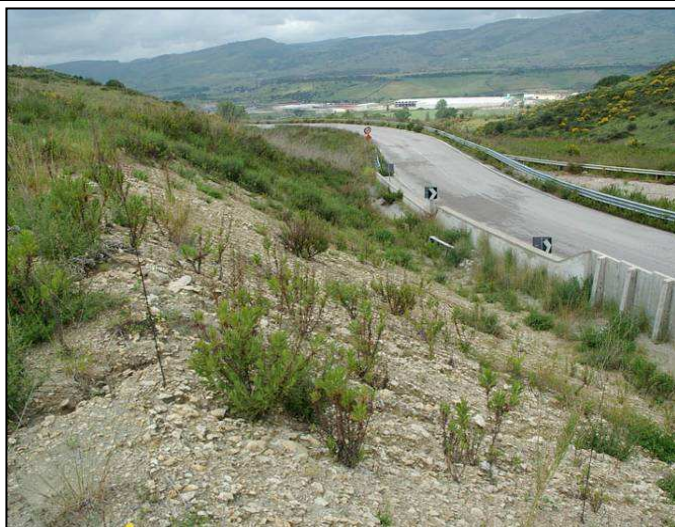
settore con copertura detritica artificialmente sistemata (post intervento). Veduta da N verso S

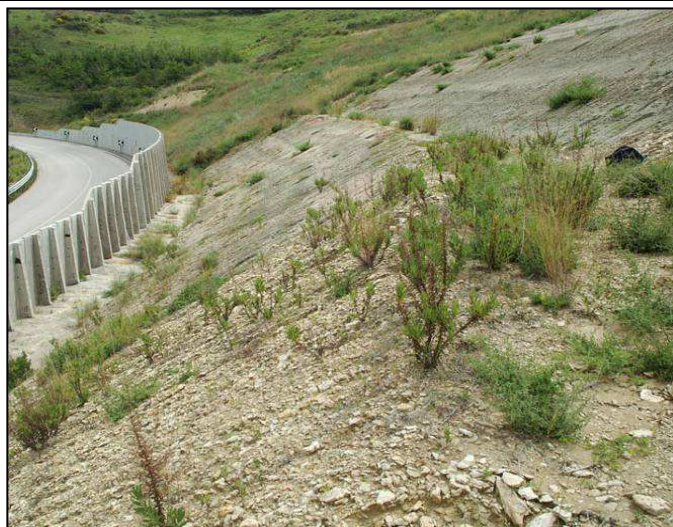
veduta da S verso N dei tre settori del versante

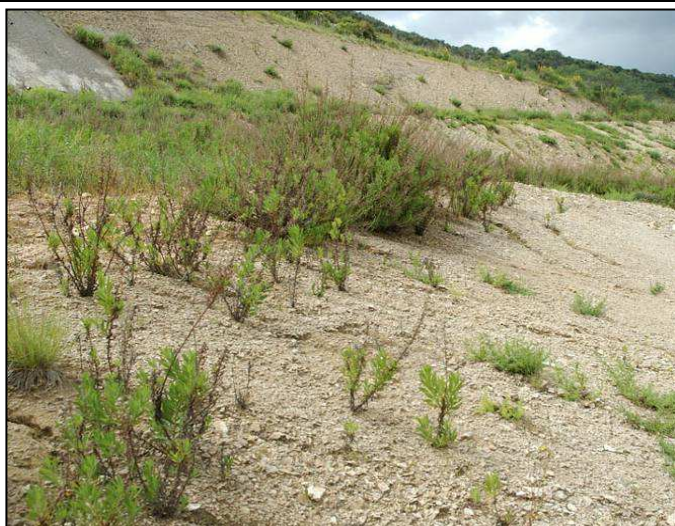
popolamento denso a Dittrichia viscosa sui pianori

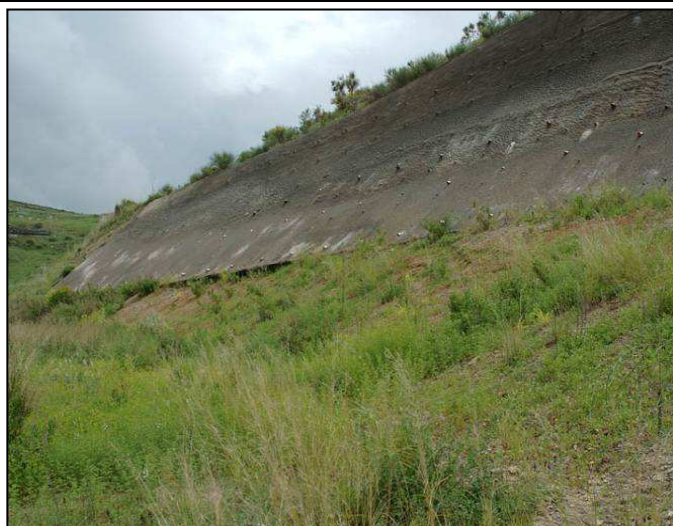
rivestimento in calcestruzzo

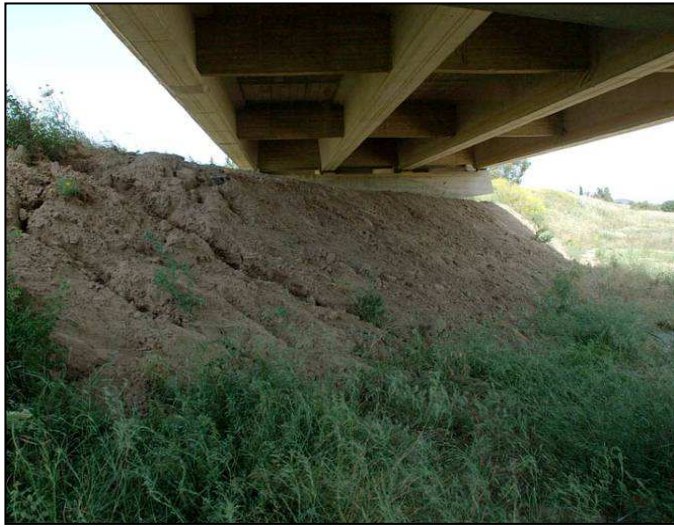
superficie dell'argine sotto il viadotto della nuova SS 125

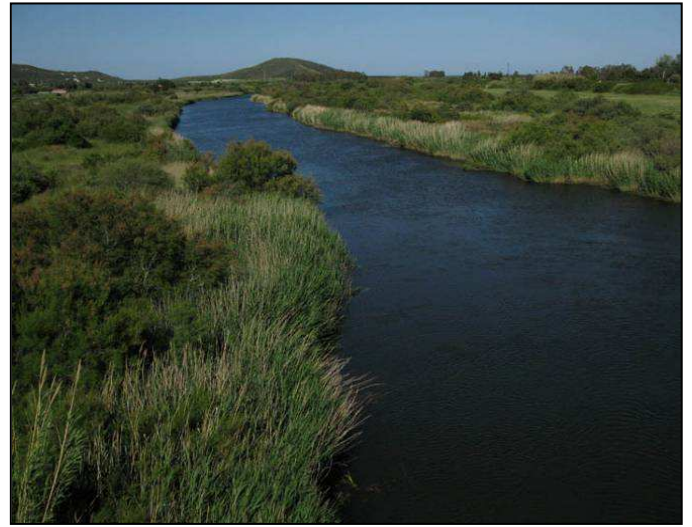
il sito descritto nel periodo di morbida

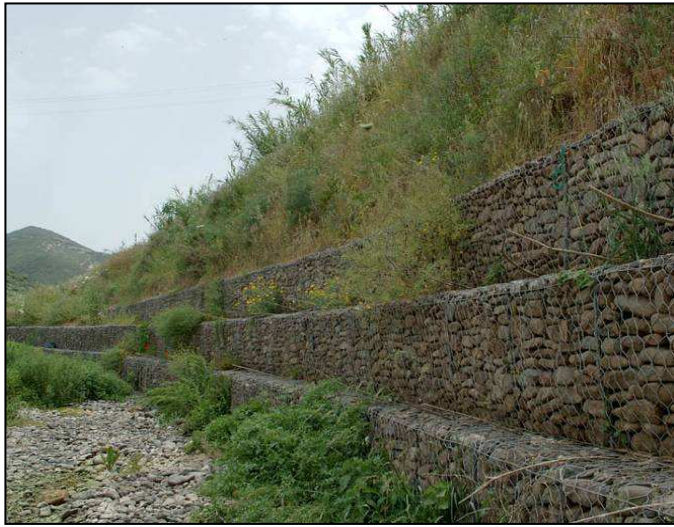
panoramica dell'intervento

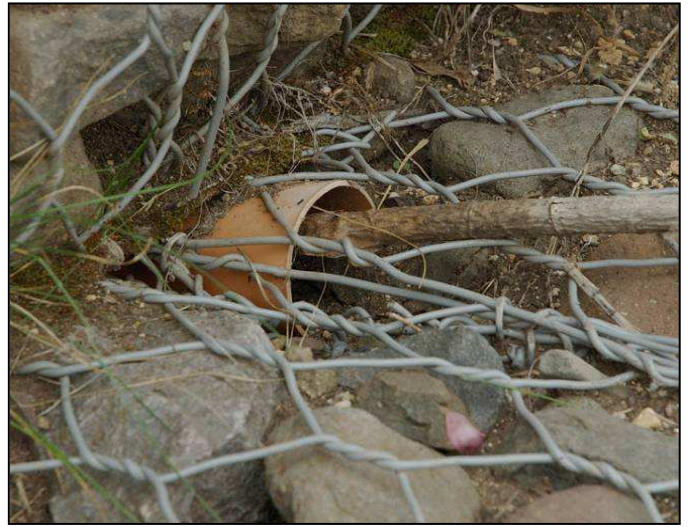
particolare del posizionamento delle talee

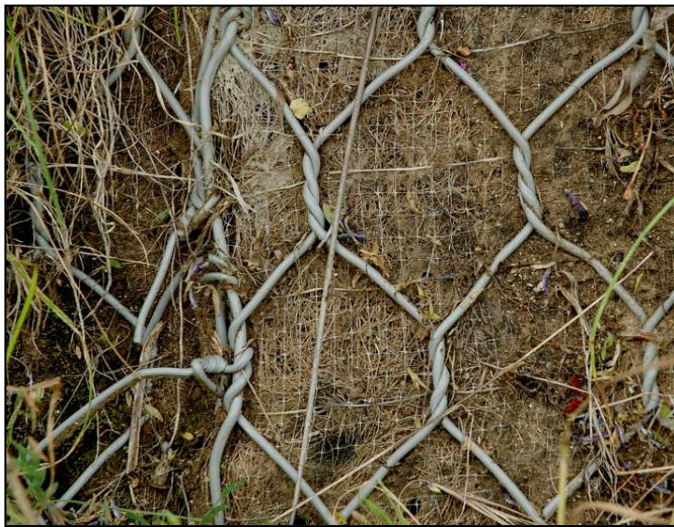
particolare della struttura della terra rinforzata

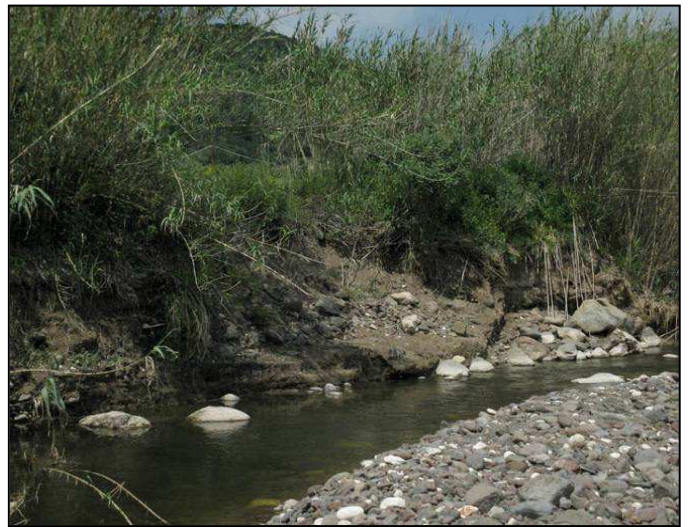
erosione spondale a monte dell'intervento

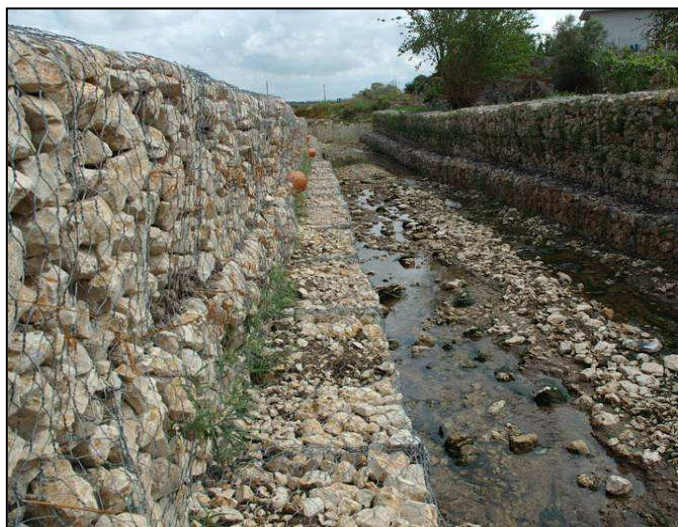
la parte dell'intervento situata più a monte

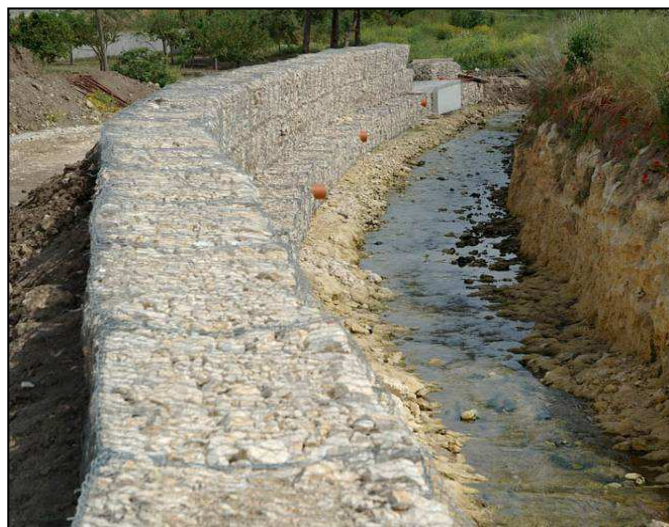
tratto terminale dell'intervento

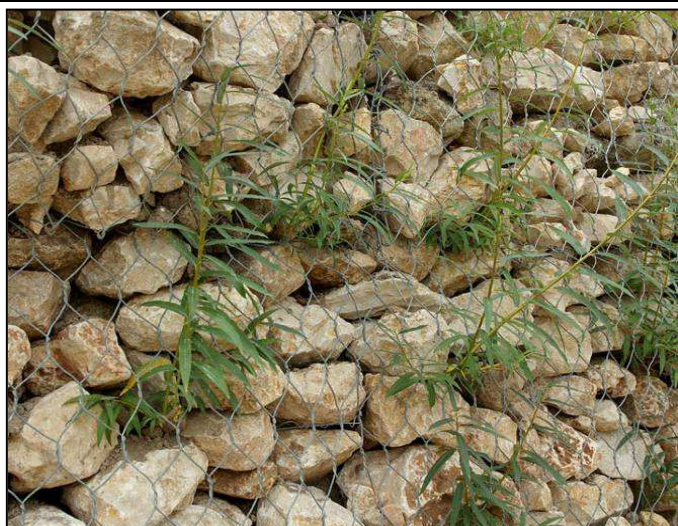
particolare delle talee di *Salix alba*

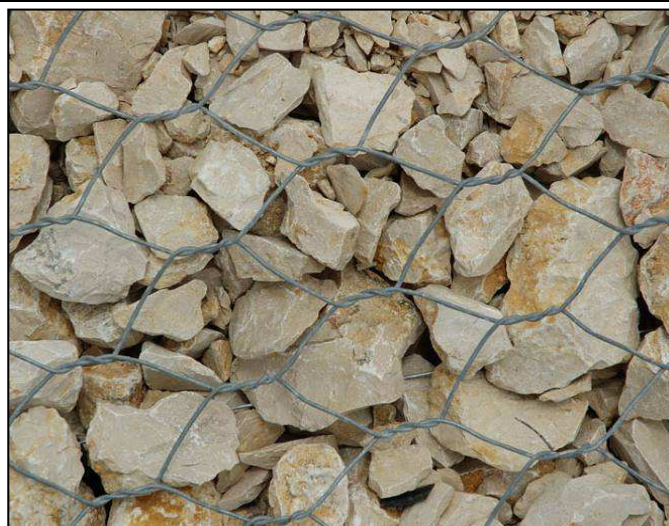
particolare della struttura dei gabbioni

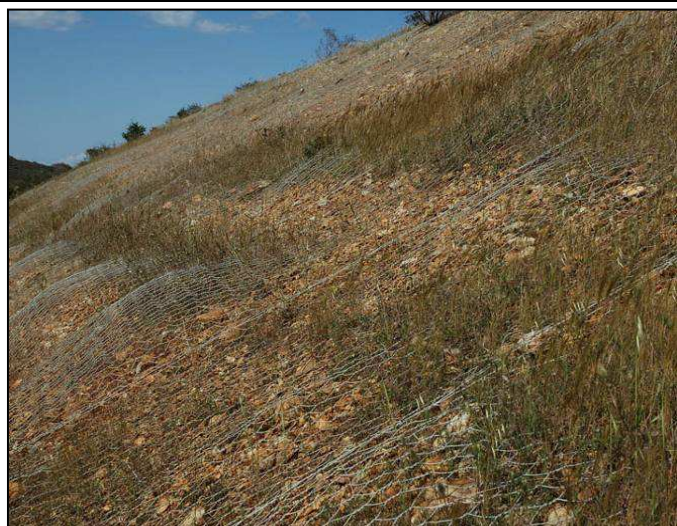
formazioni terofitiche disposte secondo la differente granulometria dovuta alle ondulazioni della rete

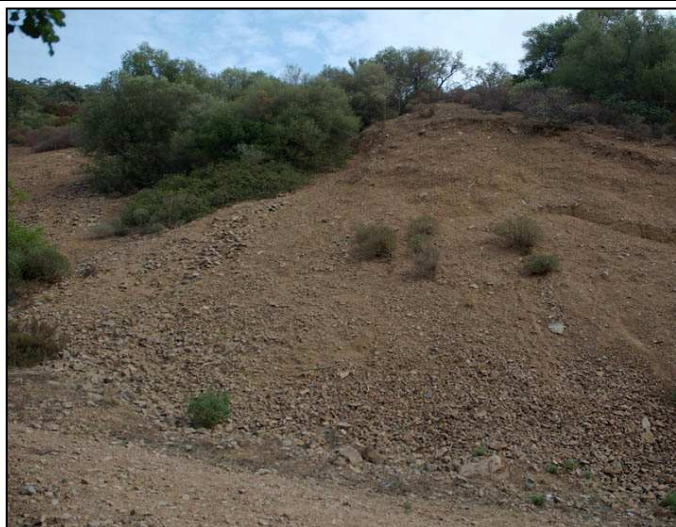
veduta d'insieme dell'area di frana

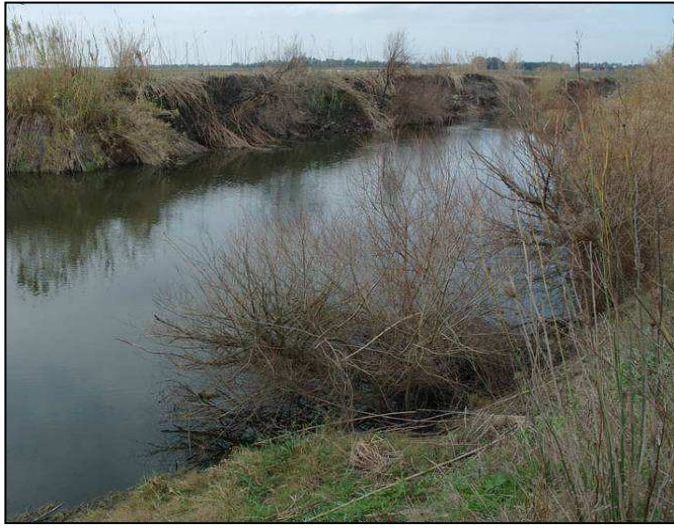
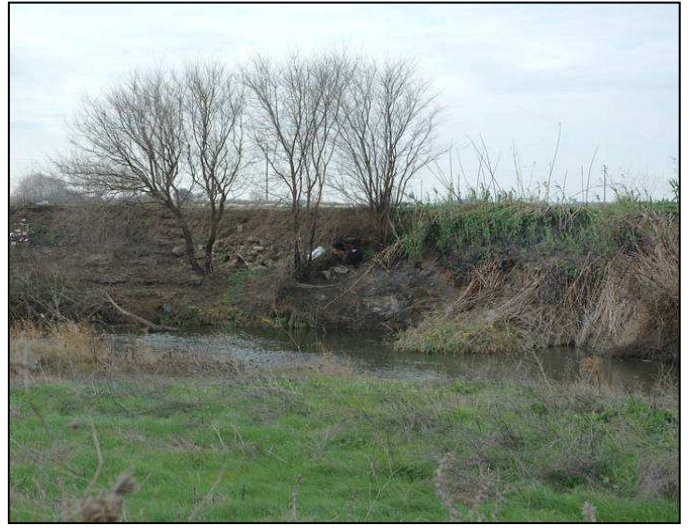
le due immagini mostrano i fenomeni di erosione spondale nel sito considerato

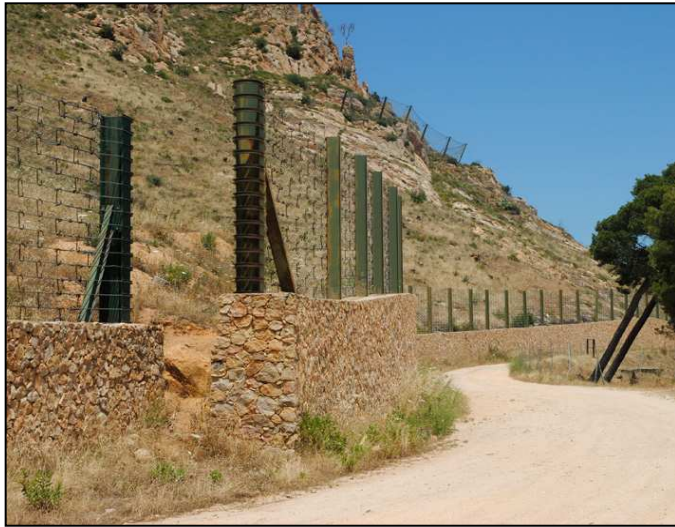
veduta d'insieme del sito con le reti paramassi e i muri protettivi a monte della strada sterrata

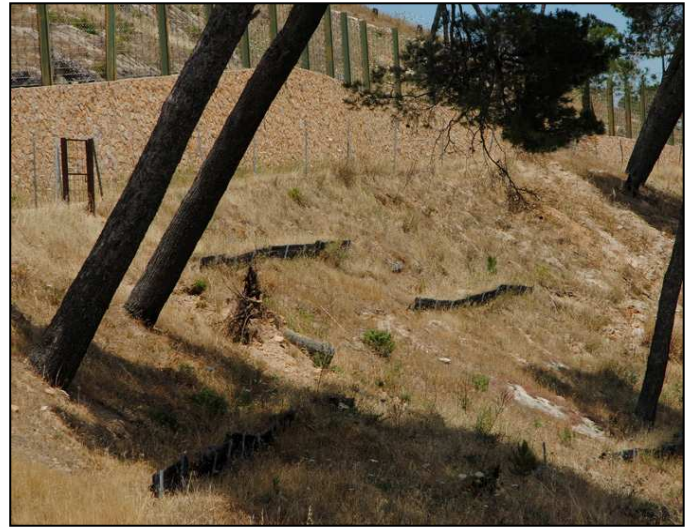
tra la strada sterrata e le case sono state realizzate stecconate fra i pini sopravvissuti agli incendi

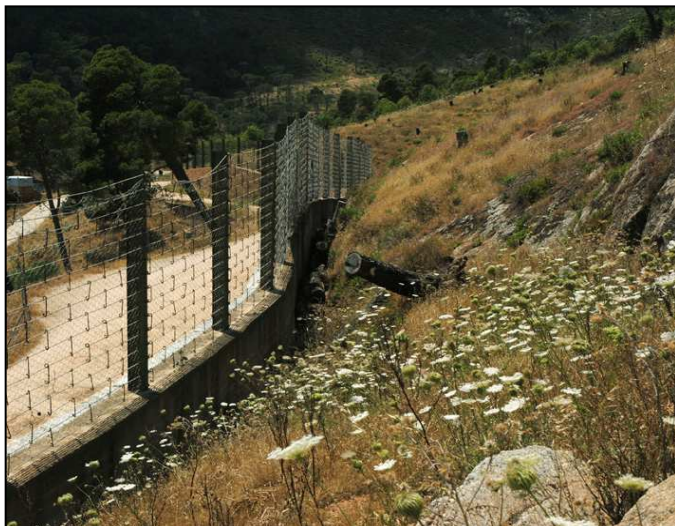
le strutture di protezione viste dal versante. Si nota in primo piano la fioritura di *Daucus carota*

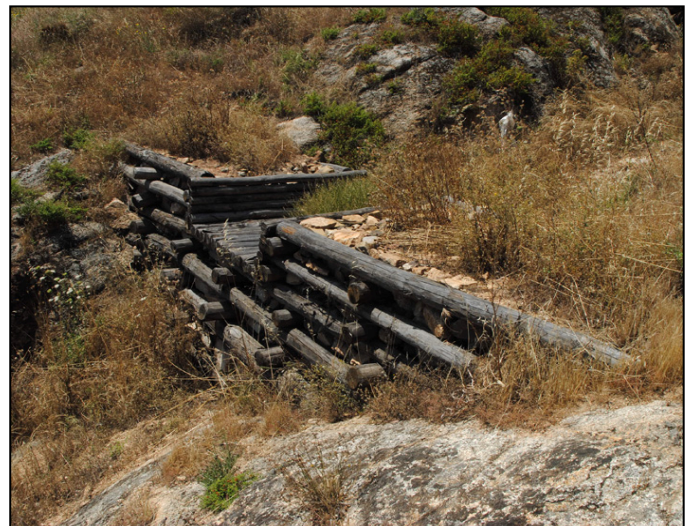
briglia in legno e pietrame realizzata lungo il compluvio
