AUTORITA' DI BACINO REGIONALE DELLA SARDEGNA

Progetto di Piano di gestione del rischio di alluvioni

Repertorio dei canali tombati

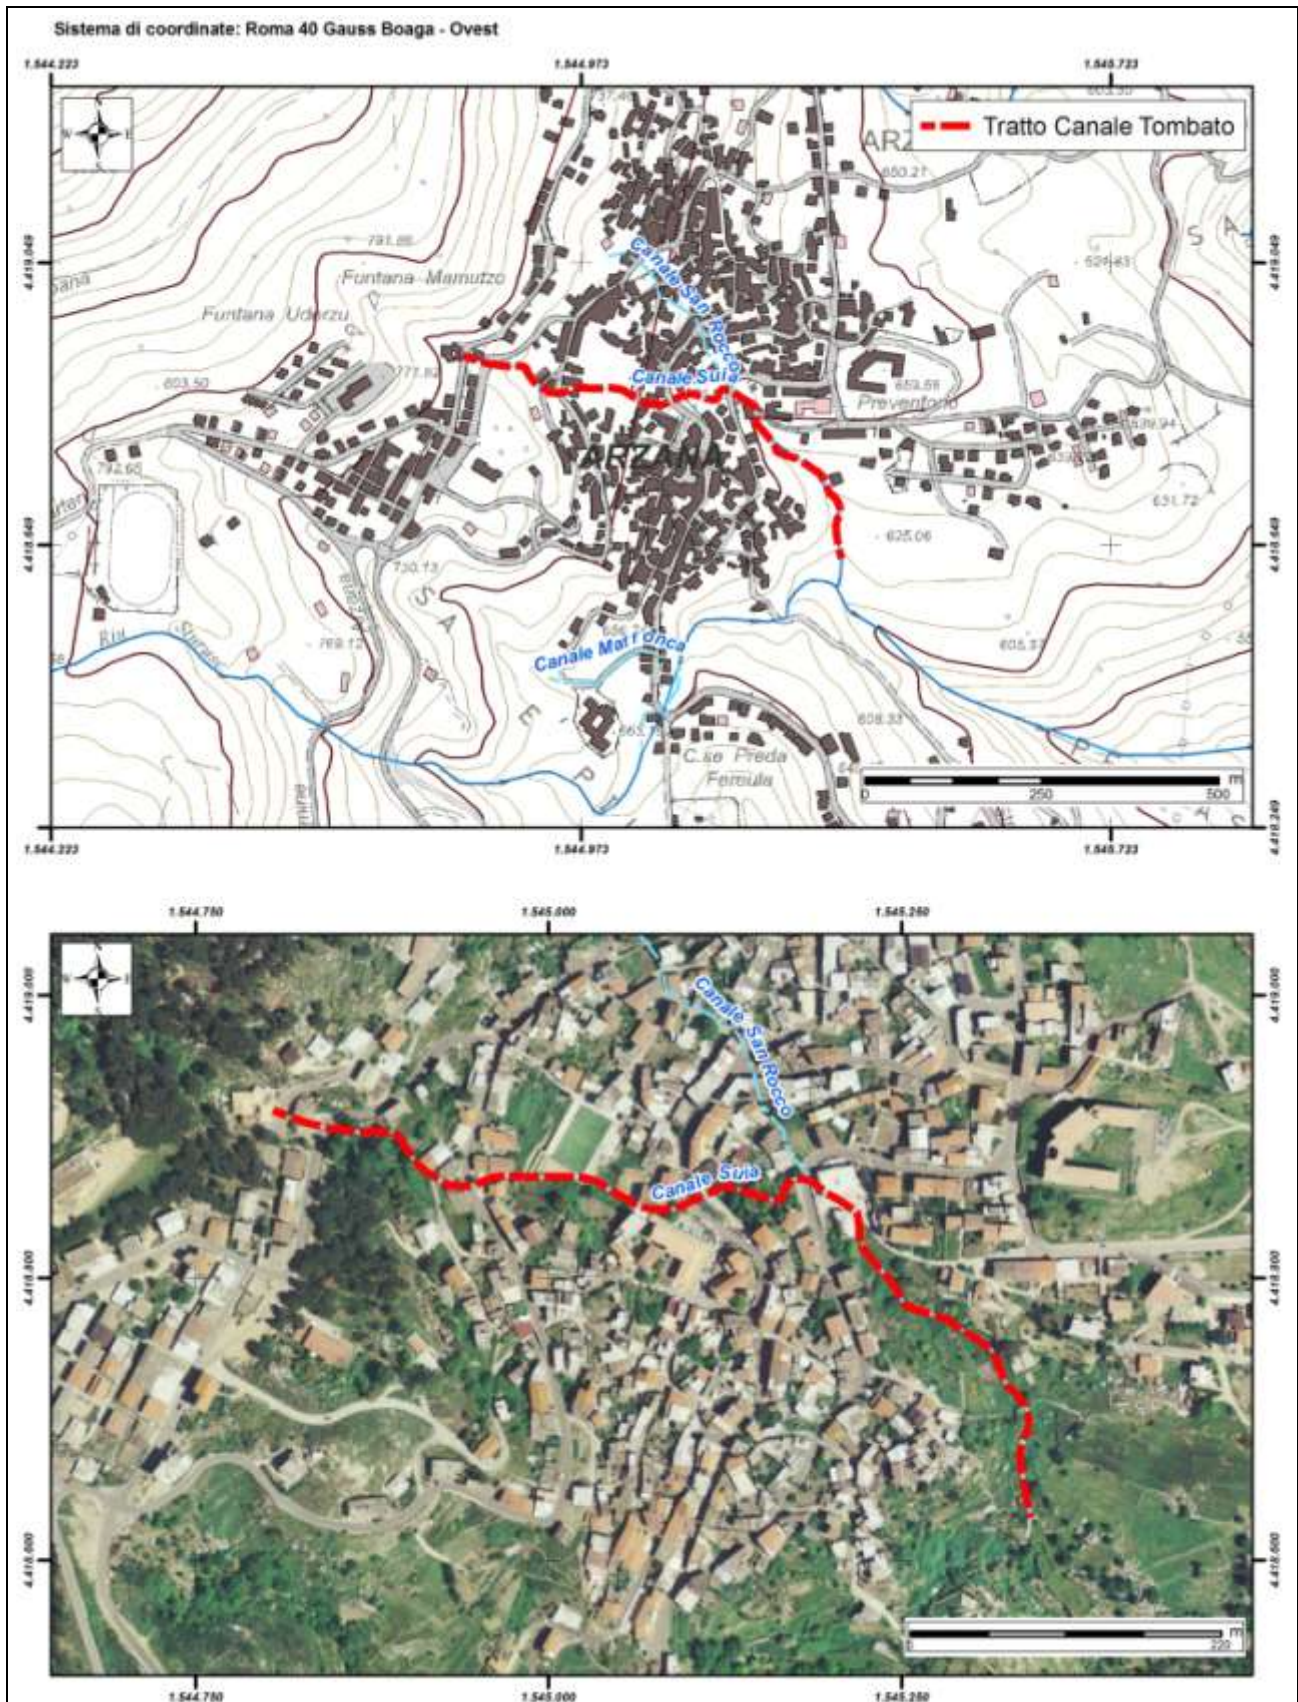
Comune	Arzana
Canale/ID	Suia / ID 1

<i>Manutenzione</i>			
Stato di manutenzione attuale del canale	Medio	Anno in cui è stata effettuata l'ultima pulizia/manutenzione	2013

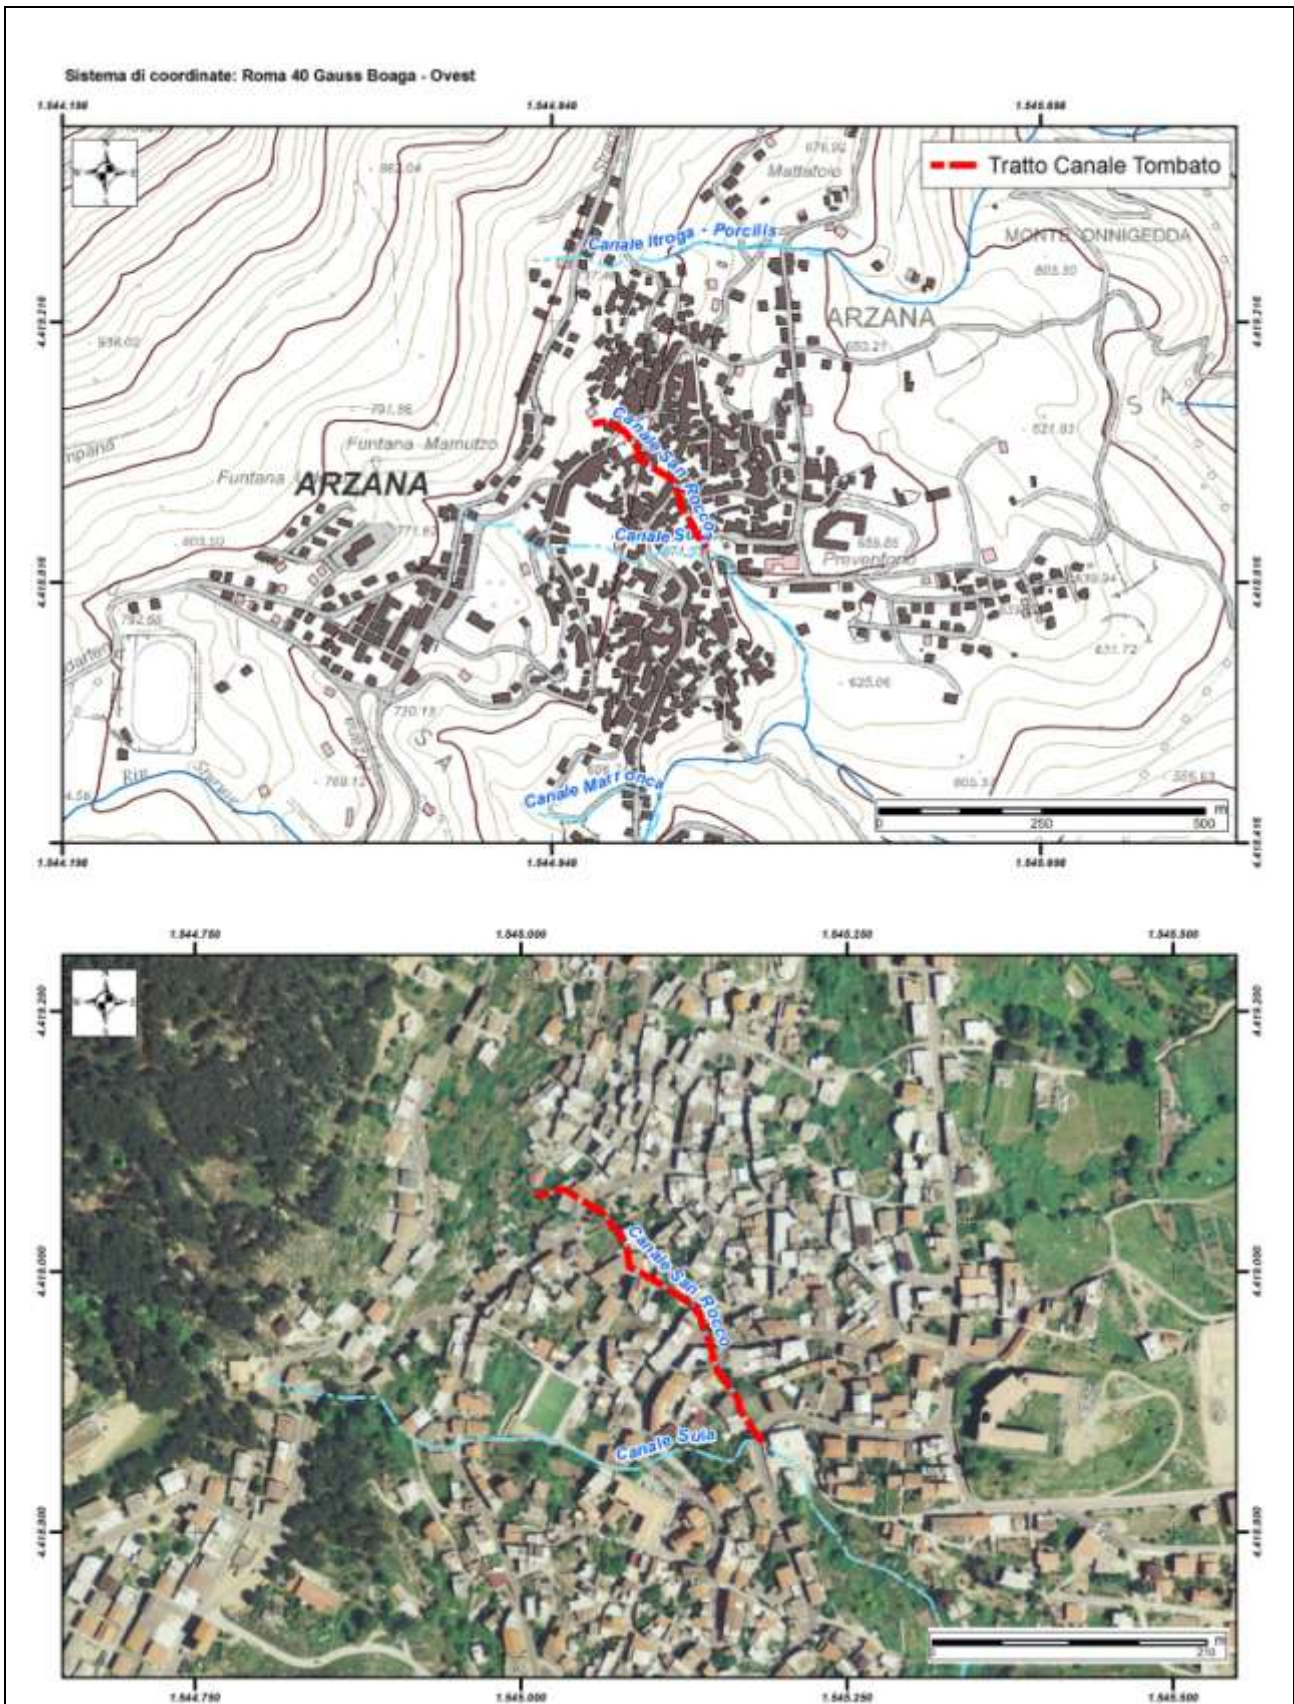
Comune	Arzana
Canale/ID	San Rocco / ID 2

<i>Manutenzione</i>			
Stato di manutenzione attuale del canale	Medio	Anno in cui è stata effettuata l'ultima pulizia/manutenzione	2013

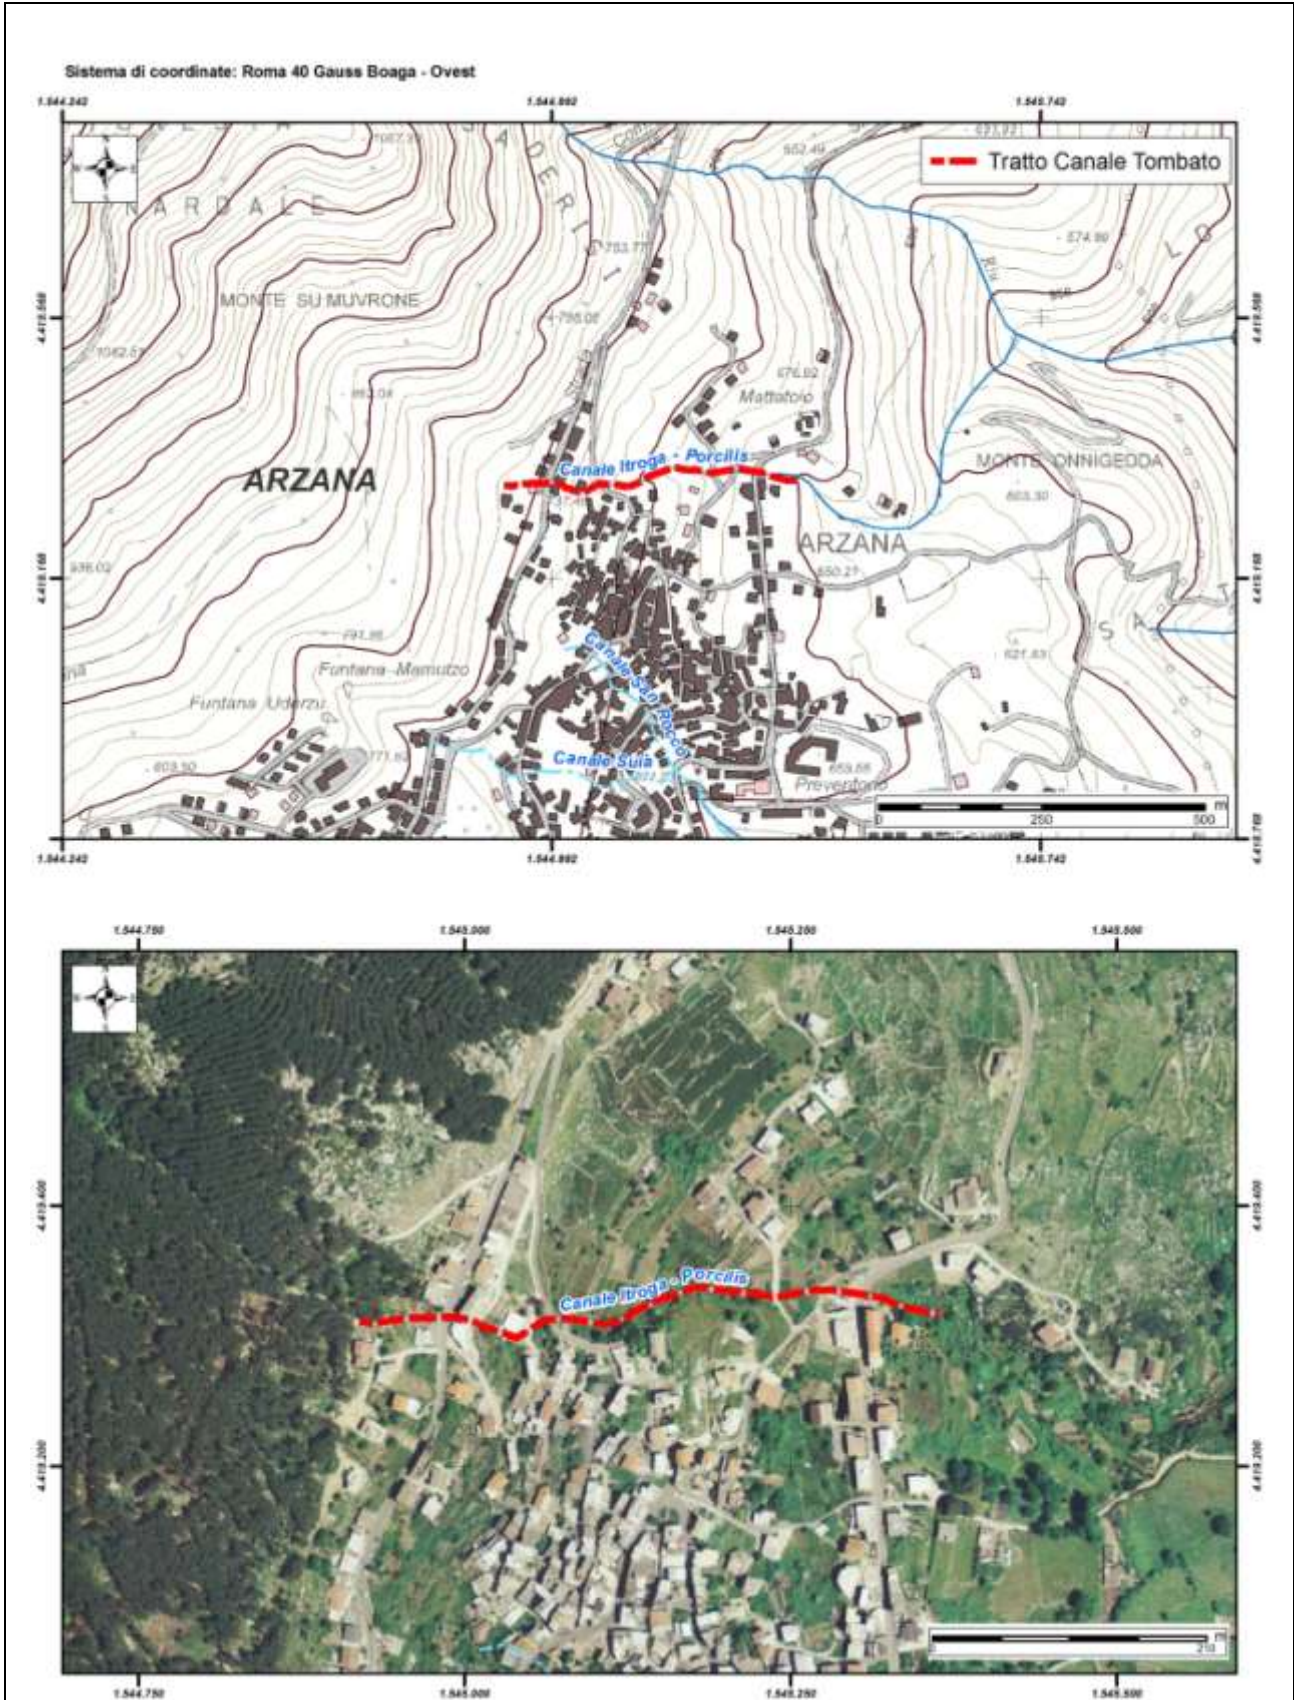
Comune	Arzana
Canale/ID	Itroga - Porcilia / ID 3

<i>Manutenzione</i>			
Stato di manutenzione attuale del canale	Medio	Anno in cui è stata effettuata l'ultima pulizia/manutenzione	2013

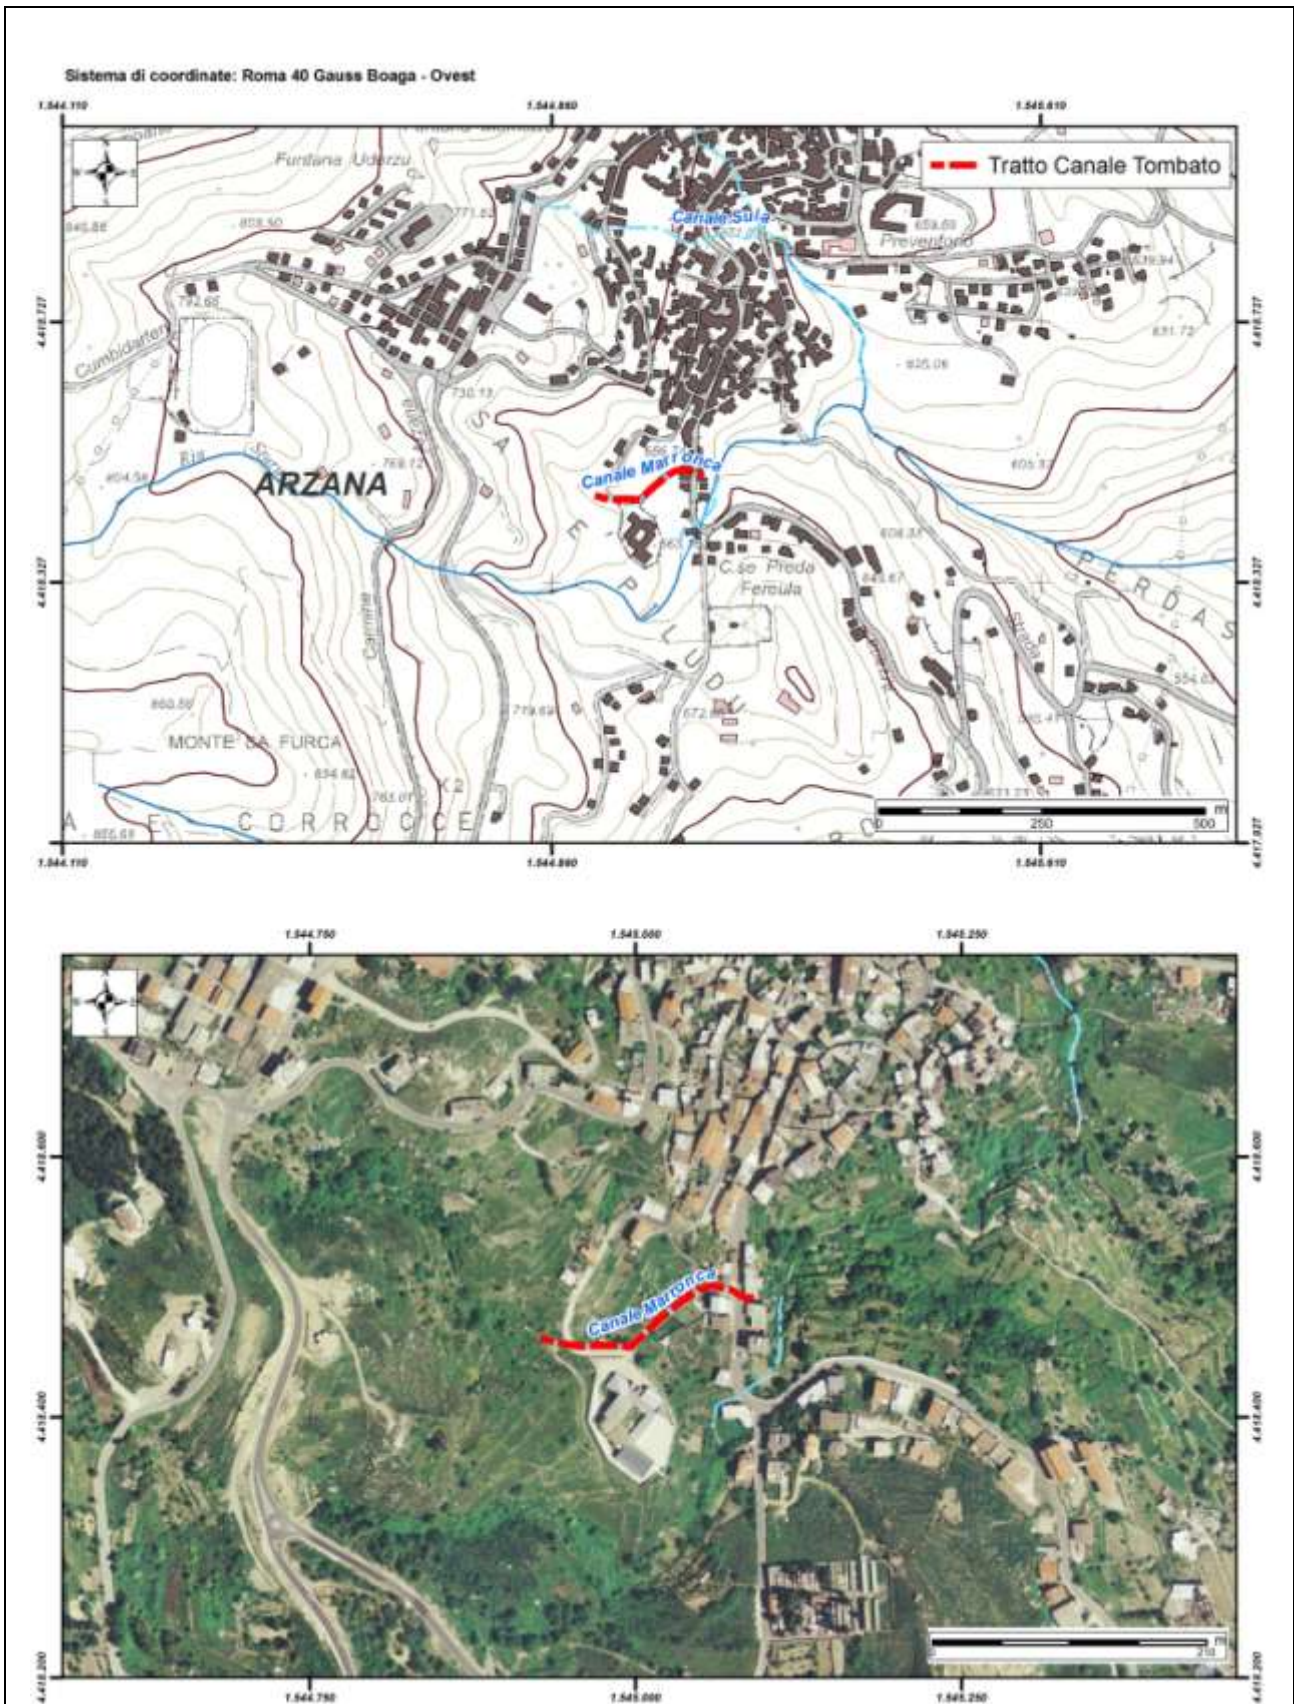
Comune	Arzana
Canale/ID	Marronca / ID 4

<i>Manutenzione</i>			
Stato di manutenzione attuale del canale	Medio	Anno in cui è stata effettuata l'ultima pulizia/manutenzione	2013

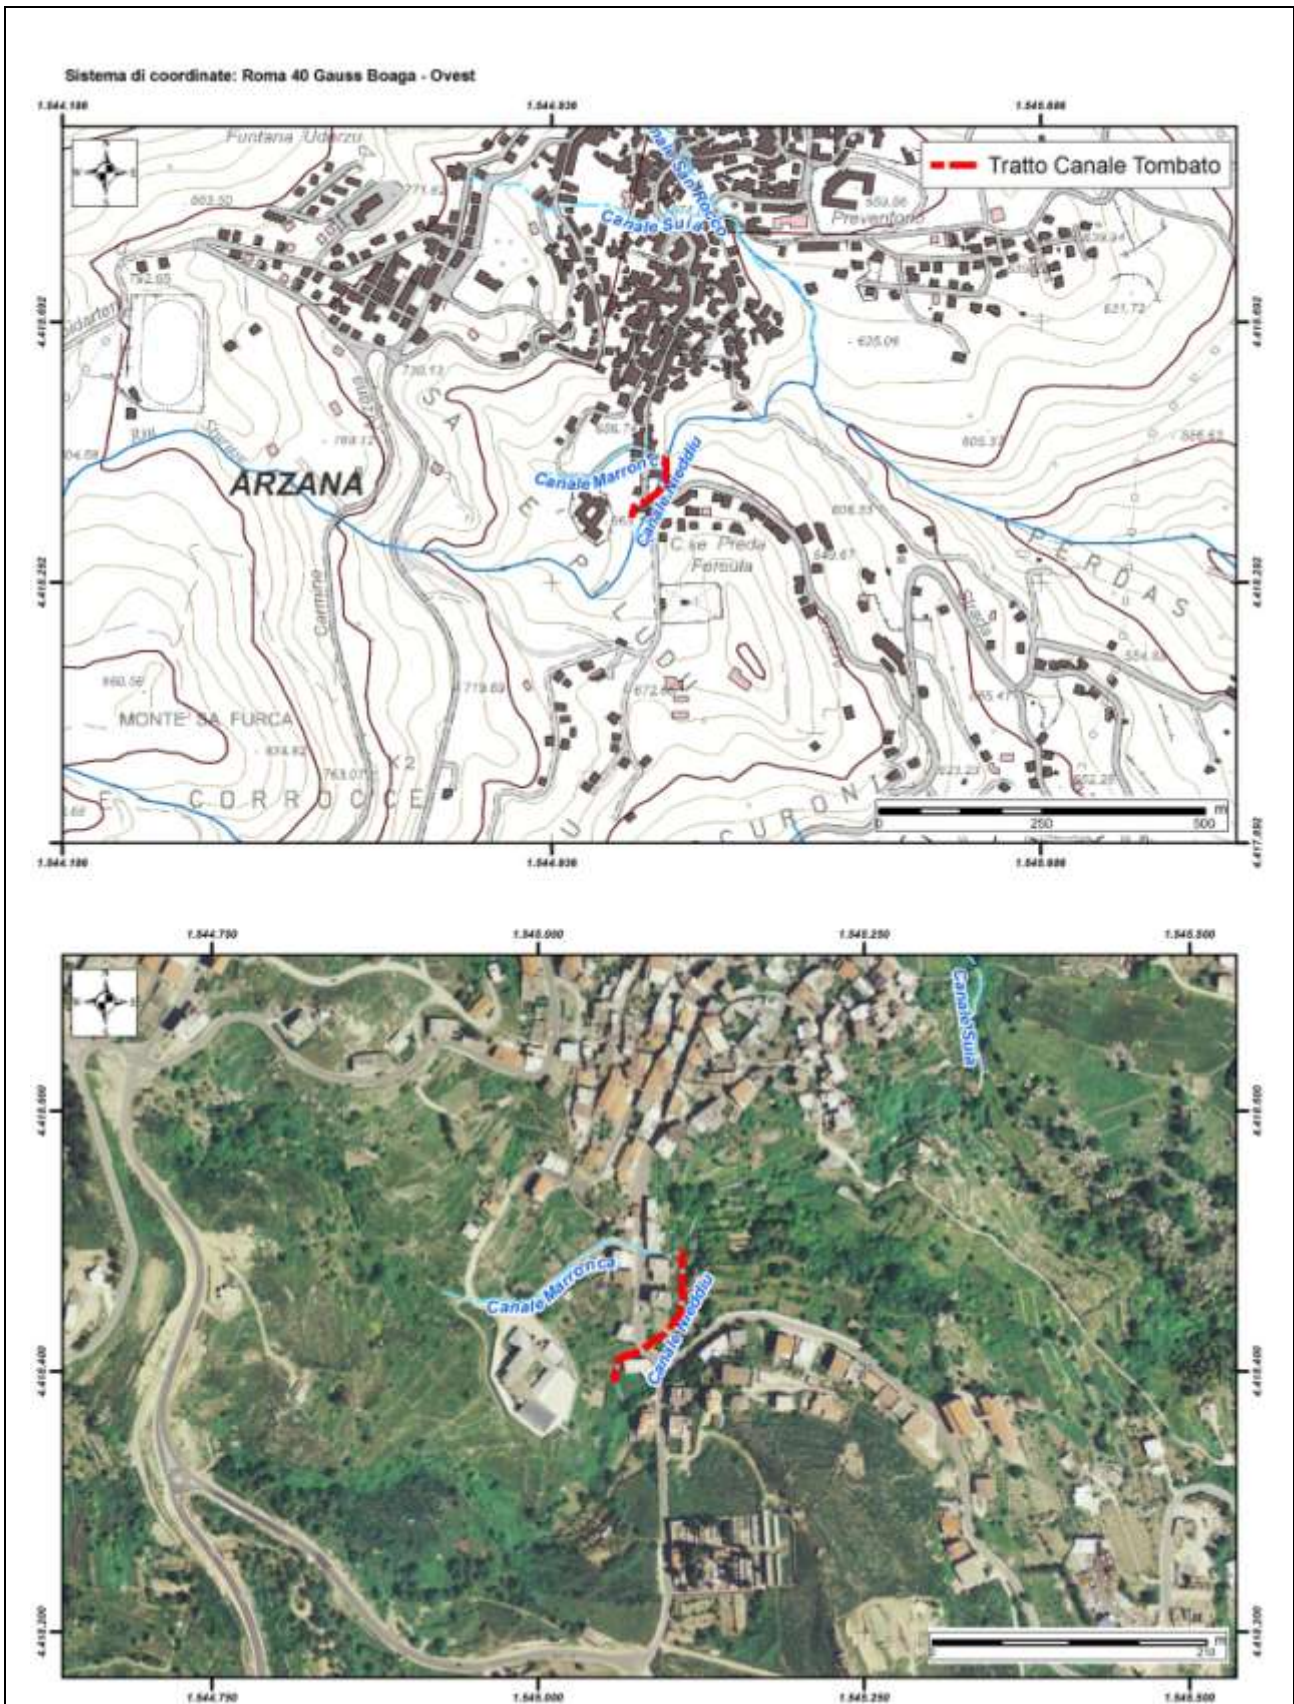
Comune	Arzana
Canale/ID	Nieddiu / ID 5

<i>Manutenzione</i>			
Stato di manutenzione attuale del canale	Medio	Anno in cui è stata effettuata l'ultima pulizia/manutenzione	2013

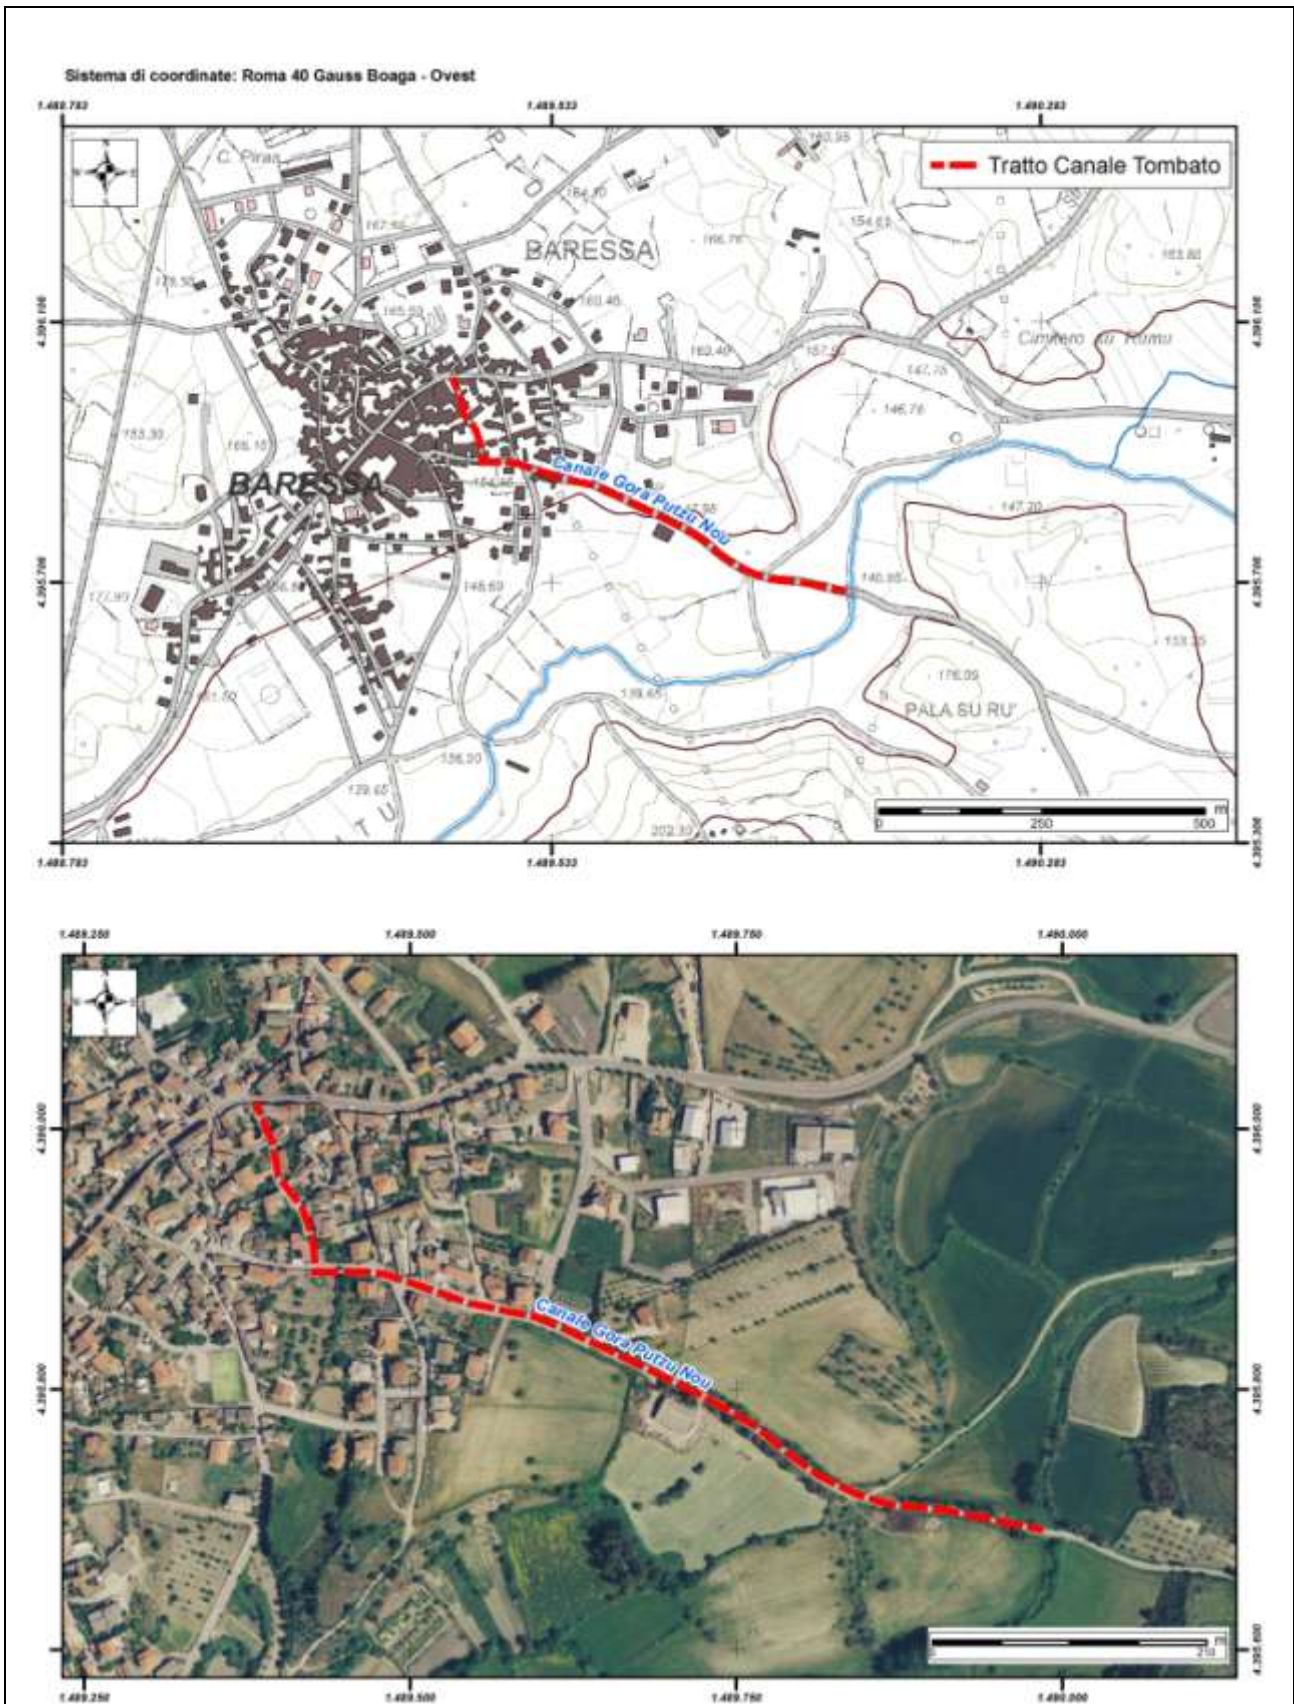
Comune	Baressa
Canale/ID	Gora Putzu Nou / ID 6

<i>Manutenzione</i>			
Stato di manutenzione attuale del canale	Scarso	Anno in cui è stata effettuata l'ultima pulizia/manutenzione	2001

<i>Note e osservazioni</i>
il canale tombato, nel primo tratto in muratura di pietrame, si immette poi in un tubolare di sezione inferiore di diametro cm 80

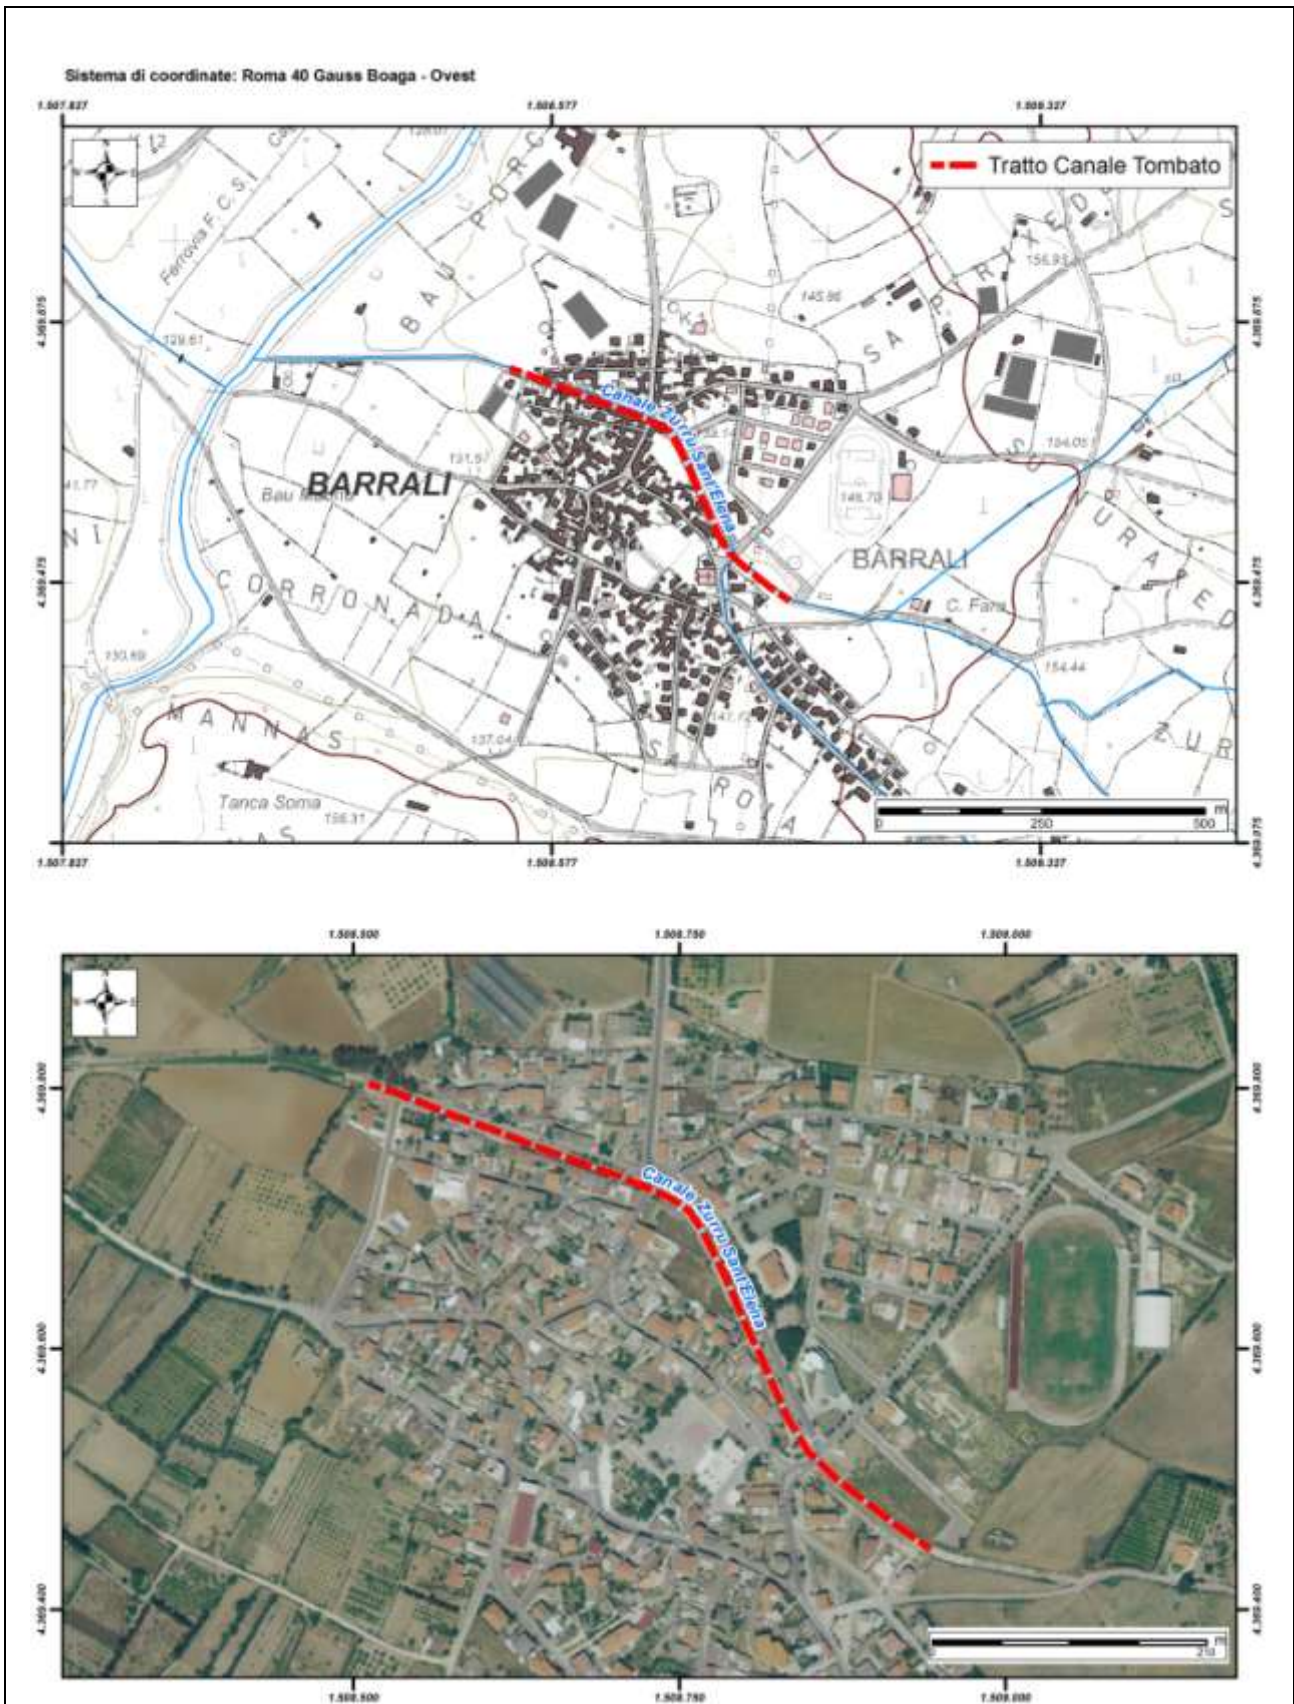
Comune	Barrali
Canale/ID	Zurru Sant'Elena / ID 7

<i>Manutenzione</i>			
Stato di manutenzione attuale del canale	Buono	Anno in cui è stata effettuata l'ultima pulizia/manutenzione	2014

<i>Note e osservazioni</i>
la portata viene dichiarata non attendibile - da verificare

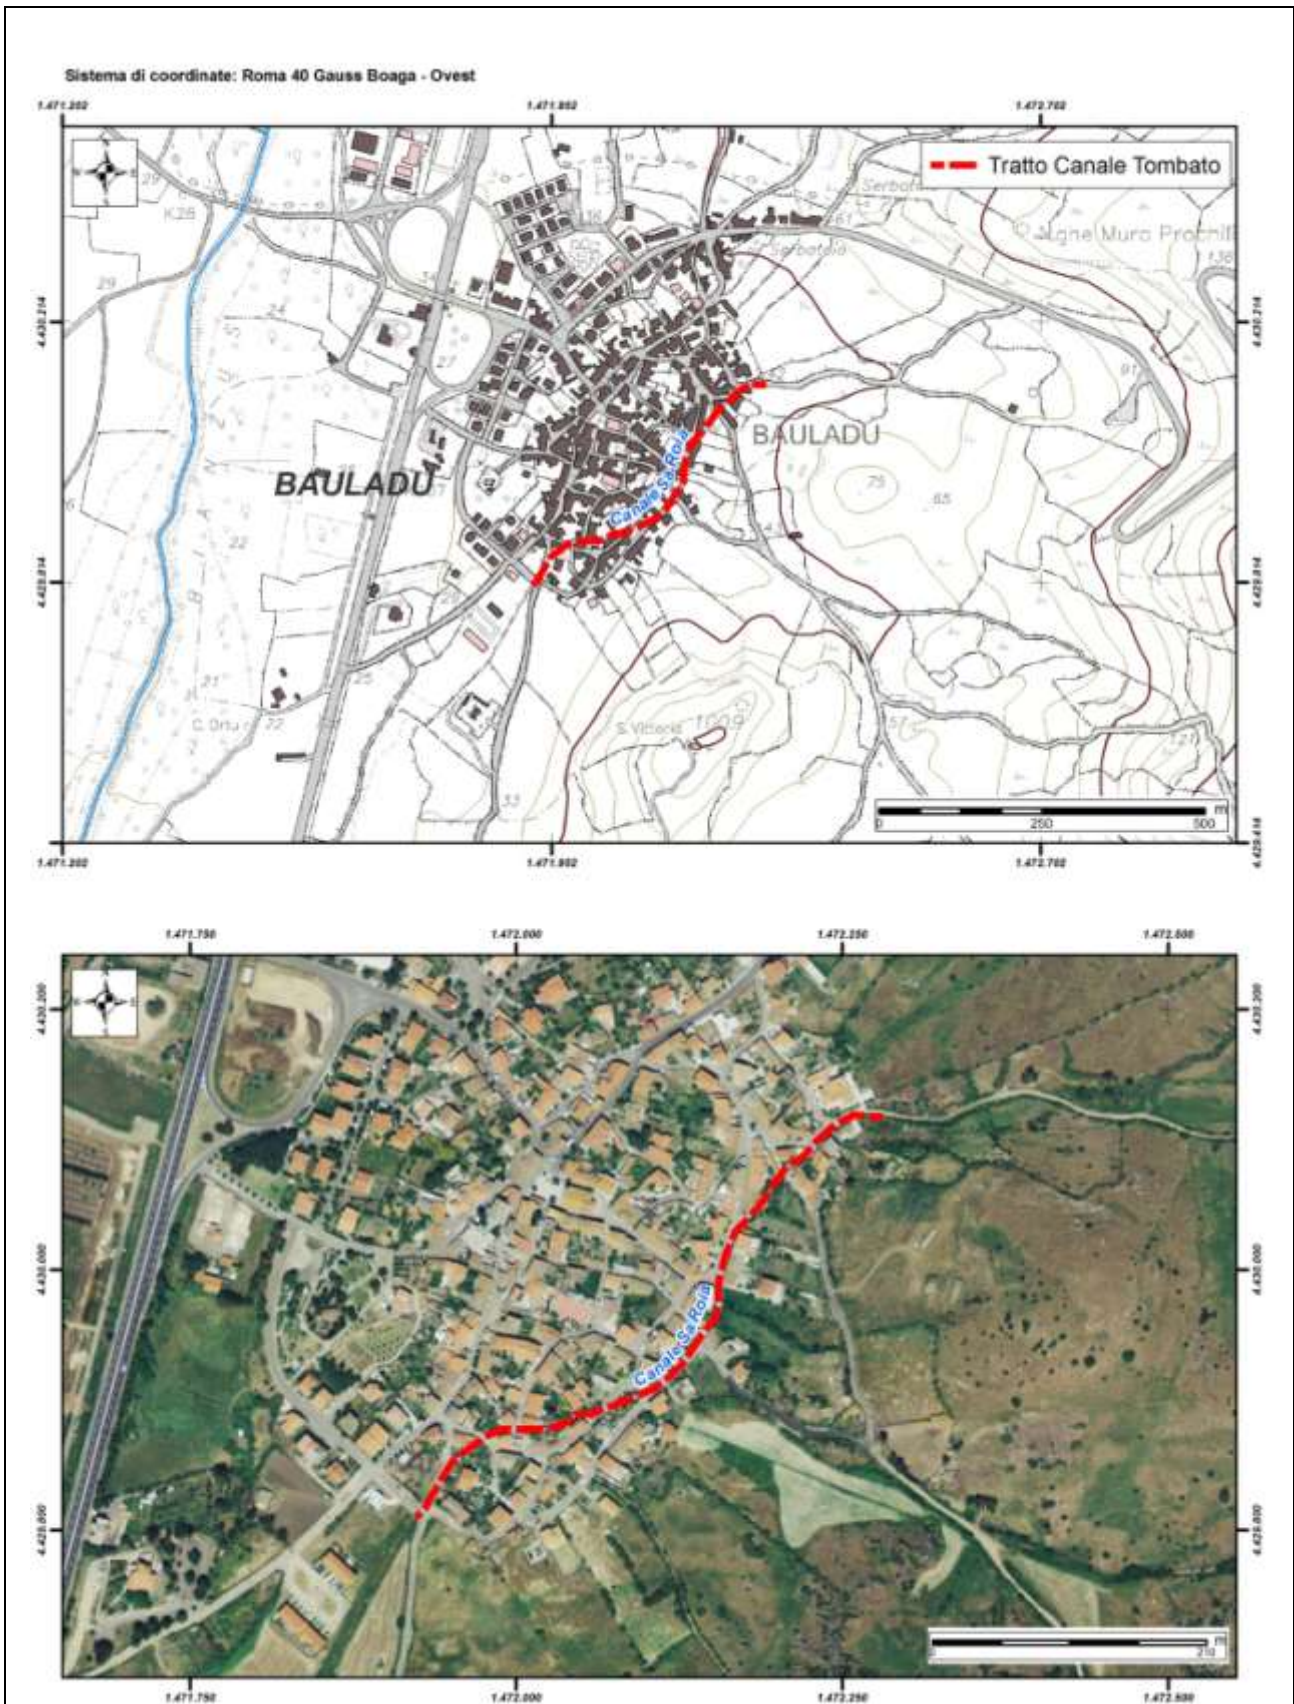
Comune	Bauladu
Canale/ID	Sa Roia / ID 8

<i>Manutenzione</i>			
Stato di manutenzione attuale del canale	Medio	Anno in cui è stata effettuata l'ultima pulizia/manutenzione	2014

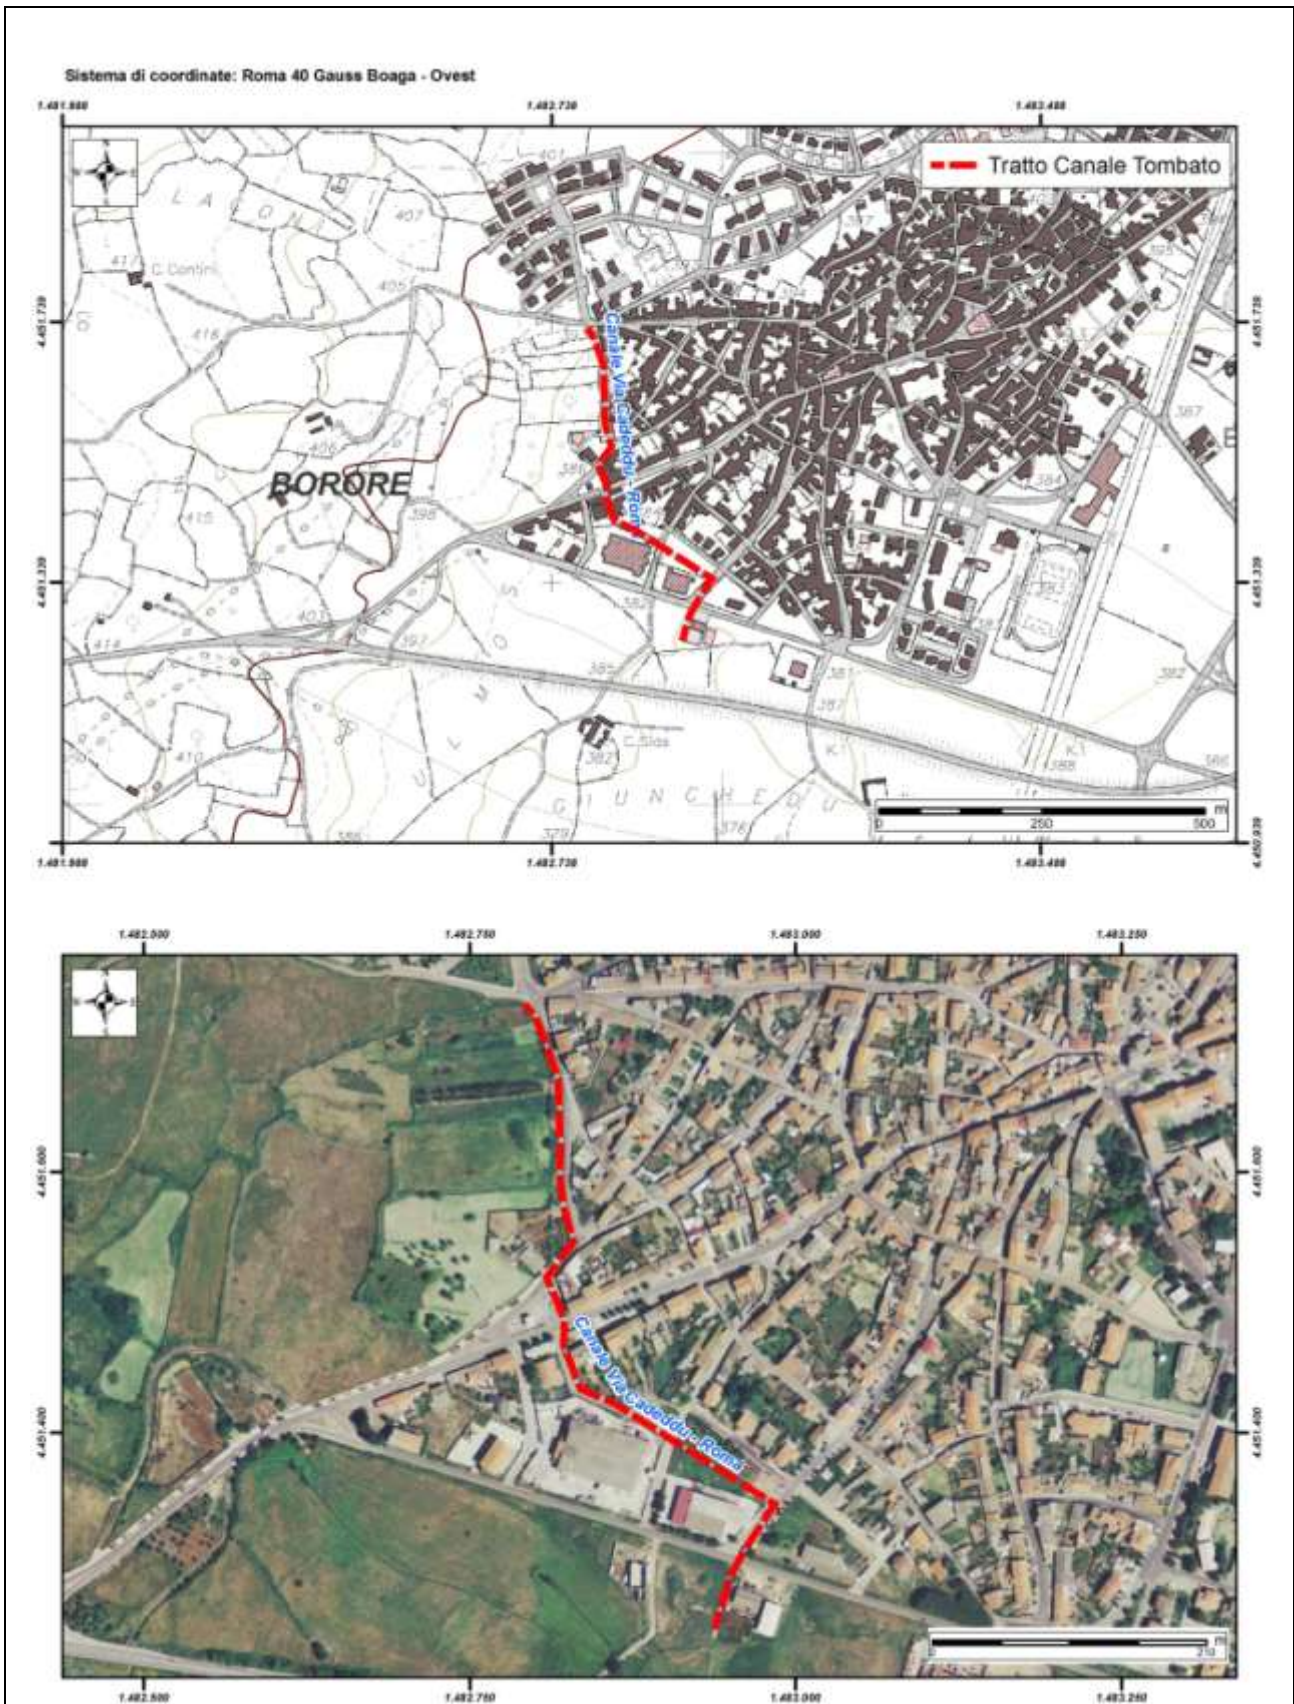
Comune	Borore
Canale/ID	Via Cadeddu - Roma / ID 9

<i>Manutenzione</i>			
Stato di manutenzione attuale del canale	Scarso	Anno in cui è stata effettuata l'ultima pulizia/manutenzione	1990

<i>Note e osservazioni</i>
tubo fi 600

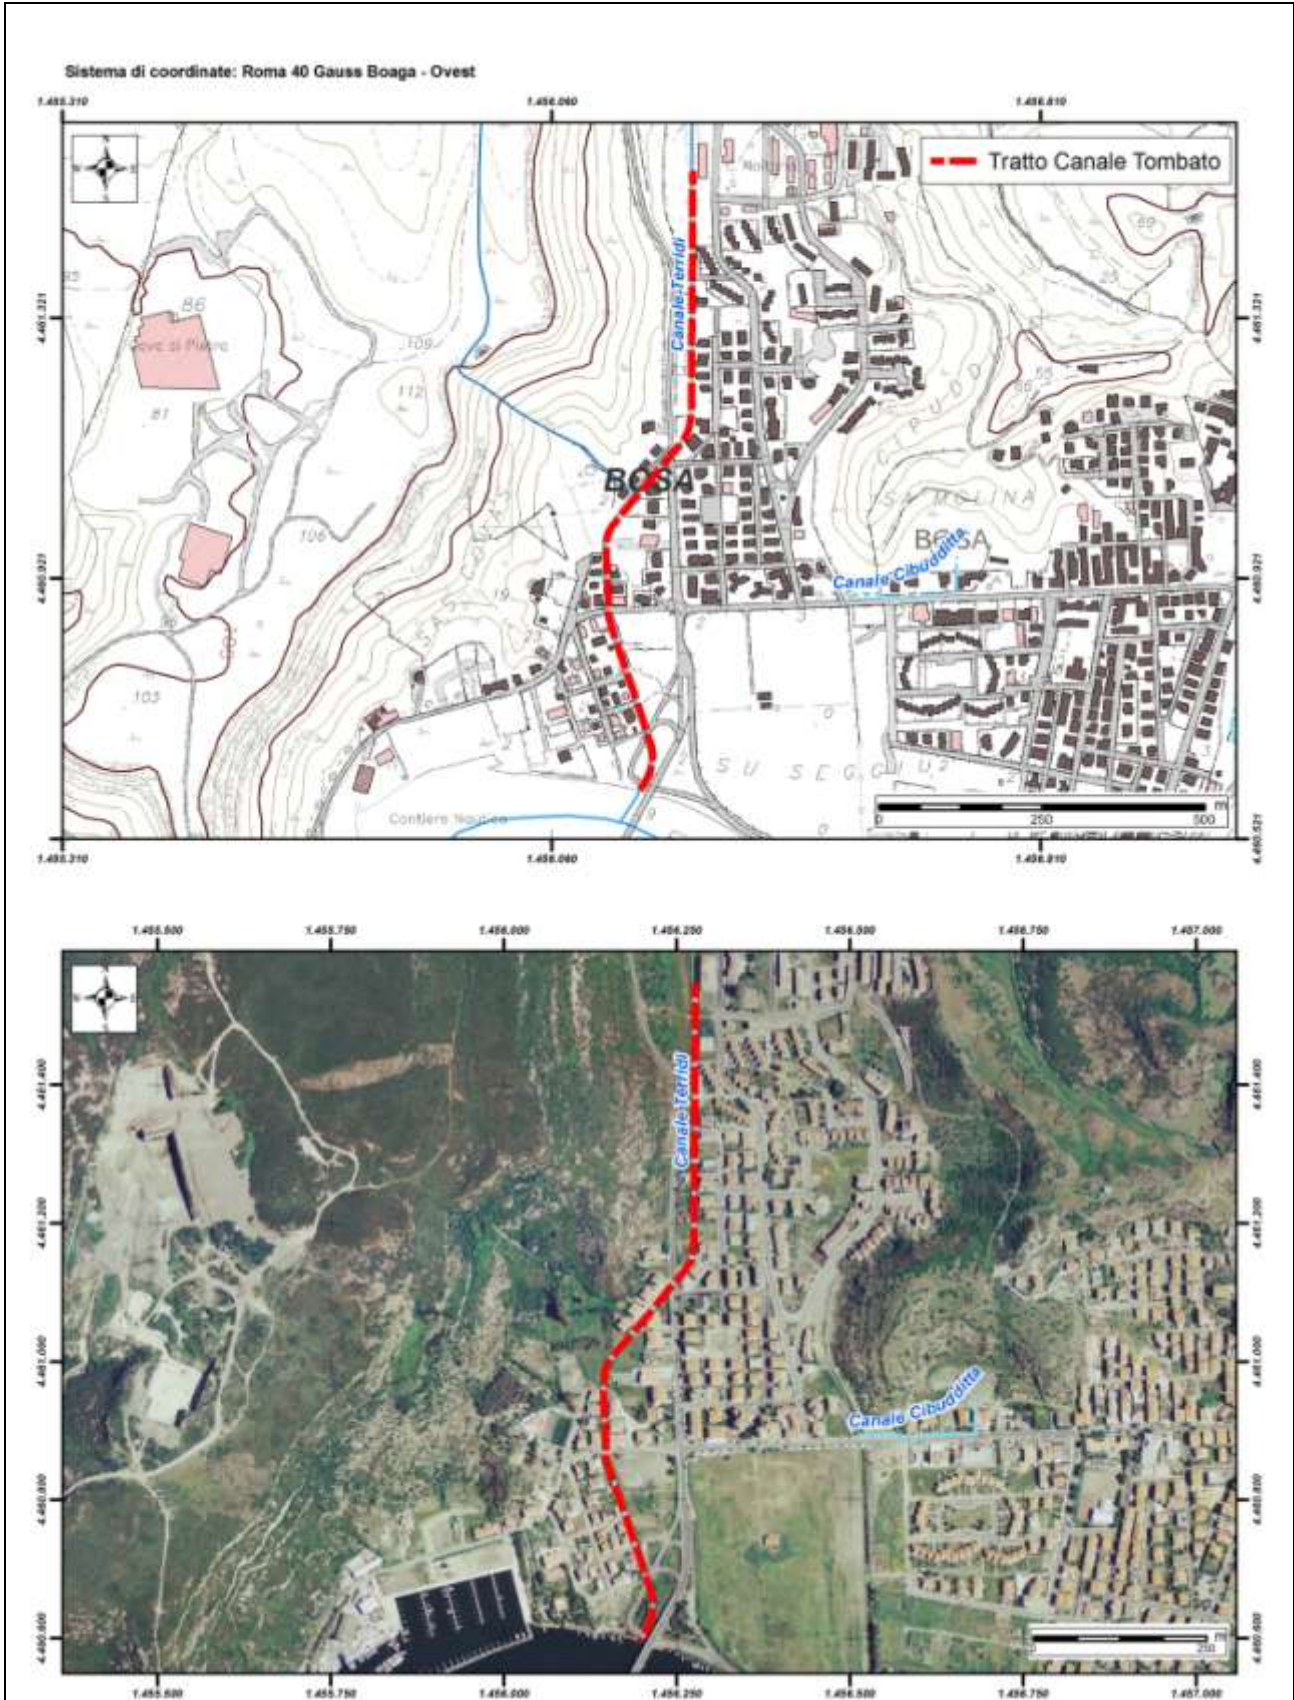
Comune	Bosa
Canale/ID	Terridi / ID 10

<i>Manutenzione</i>			
Stato di manutenzione attuale del canale	Medio	Anno in cui è stata effettuata l'ultima pulizia/manutenzione	N.D.
