AUTORITA' DI BACINO REGIONALE DELLA SARDEGNA

Progetto di Piano di gestione del rischio di alluvioni

Repertorio dei canali tombati

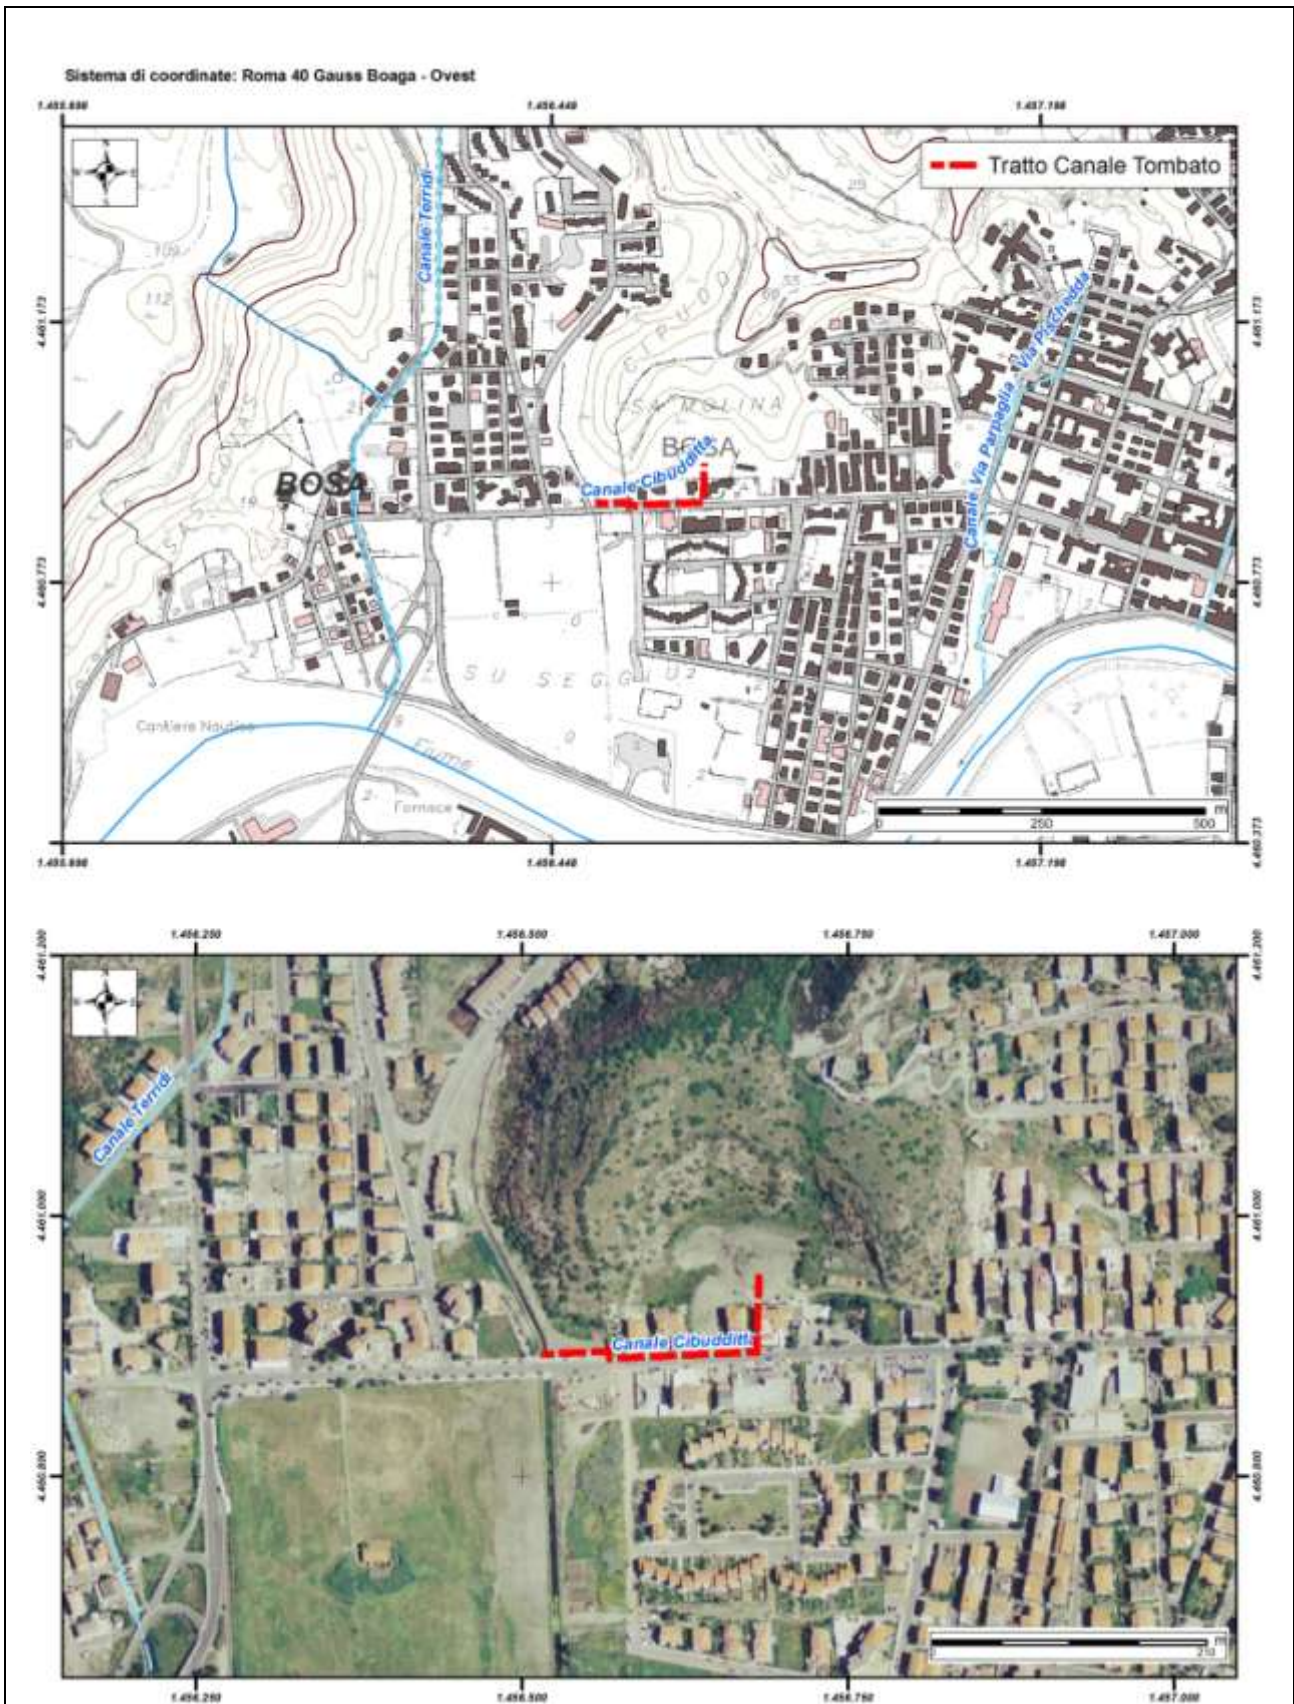
Comune	Bosa
Canale/ID	Cibudditta / ID 11

<i>Manutenzione</i>			
Stato di manutenzione attuale del canale	Medio	Anno in cui è stata effettuata l'ultima pulizia/manutenzione	n.d.

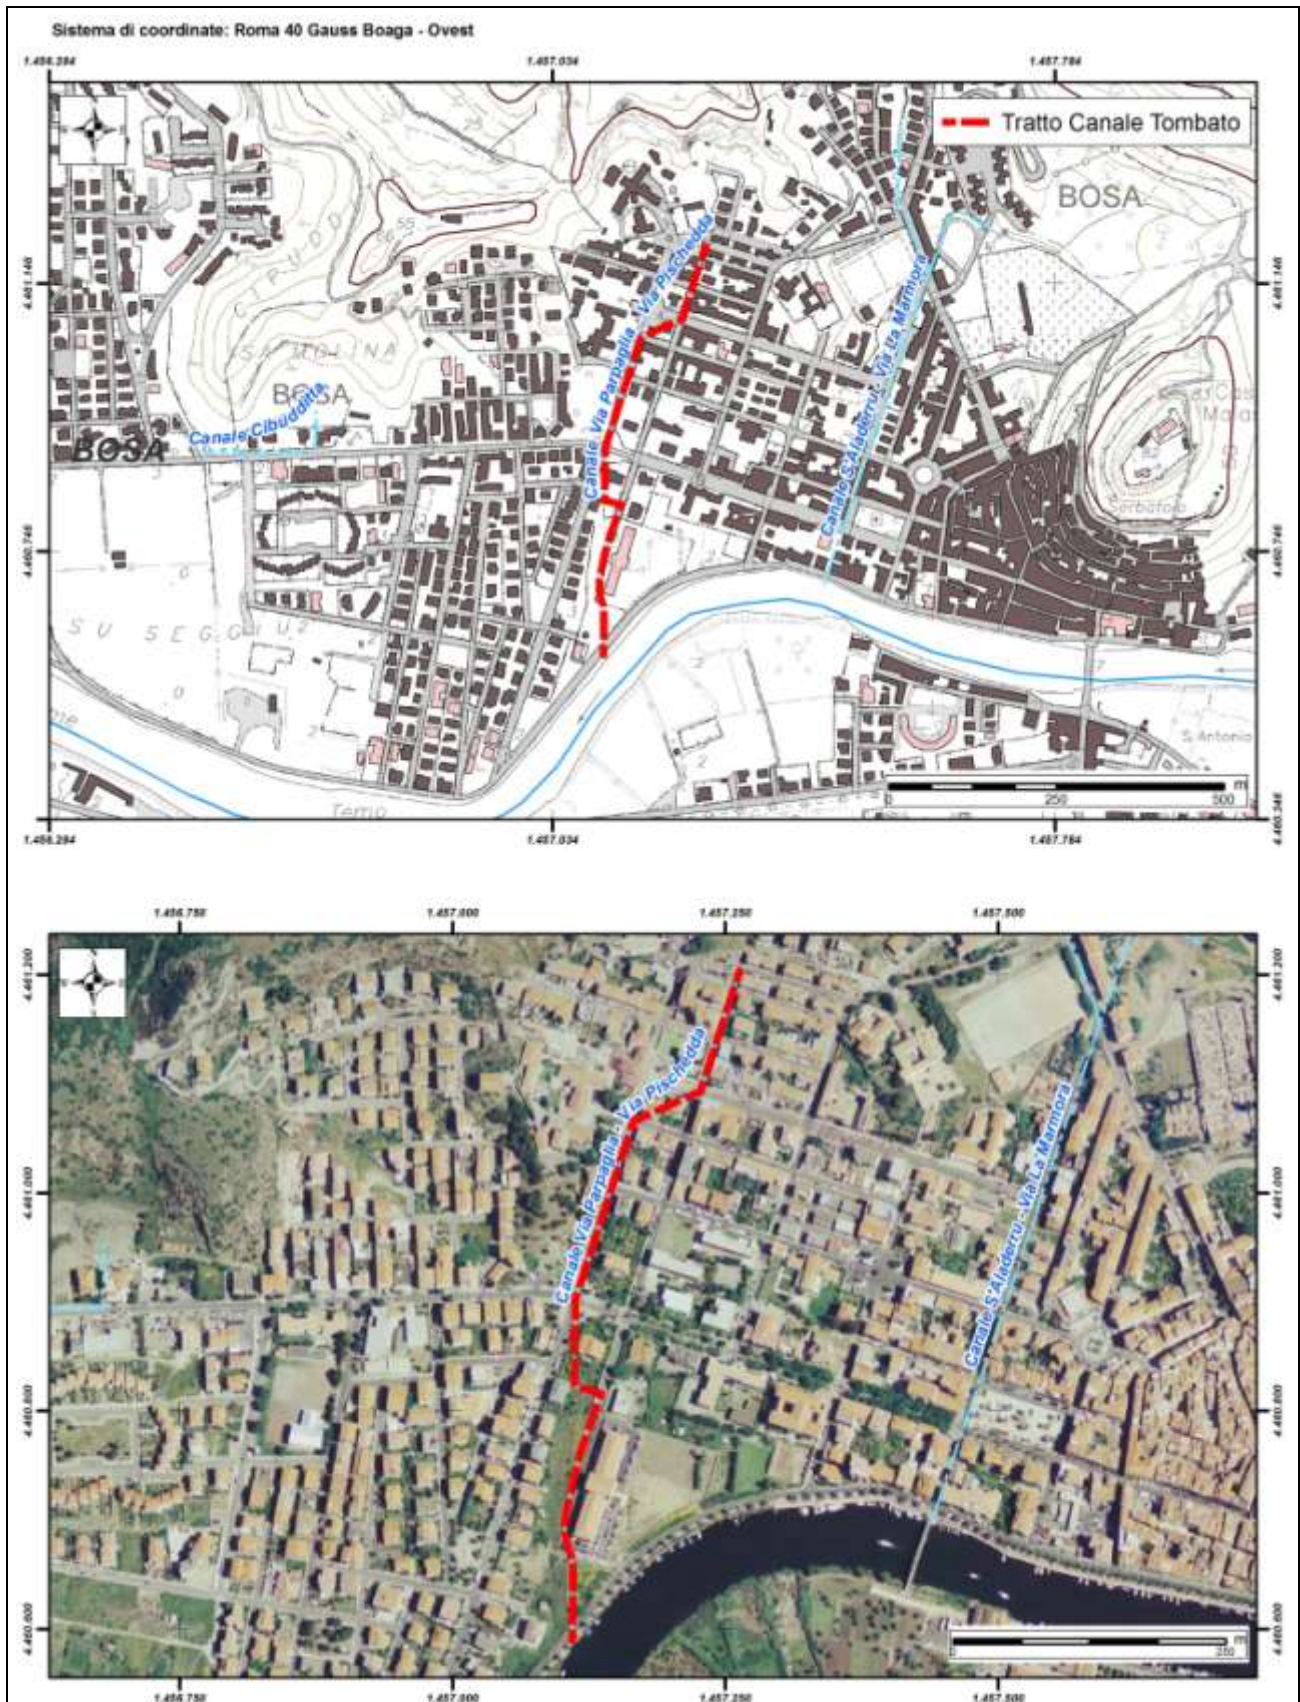
Comune	Bosa
Canale/ID	Via Parpaglia - Via Pischedda / ID 12

<i>Manutenzione</i>			
Stato di manutenzione attuale del canale	Scarso	Anno in cui è stata effettuata l'ultima pulizia/manutenzione	n.d.

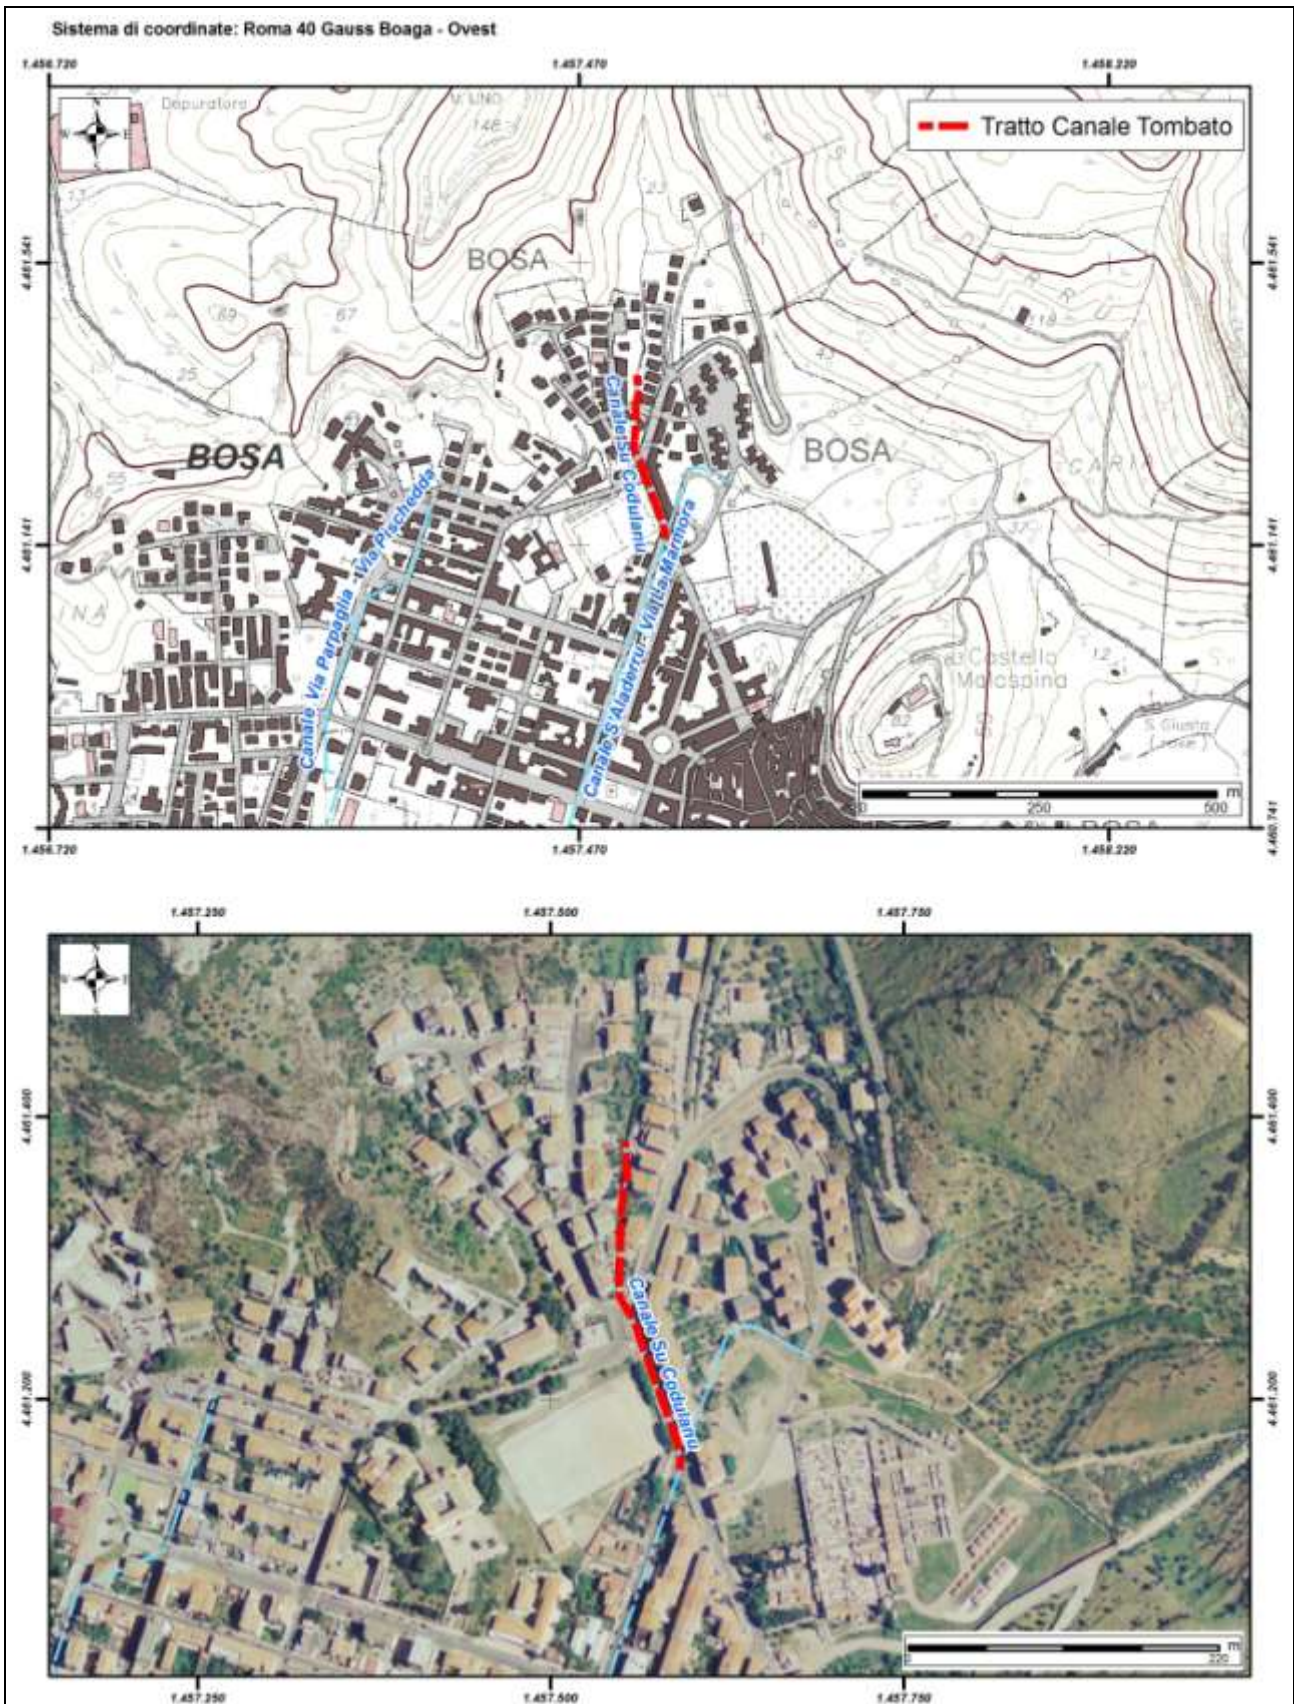
Comune	Bosa
Canale/ID	Su Codulanu / ID 13

<i>Manutenzione</i>			
Stato di manutenzione attuale del canale	Scarso	Anno in cui è stata effettuata l'ultima pulizia/manutenzione	2010

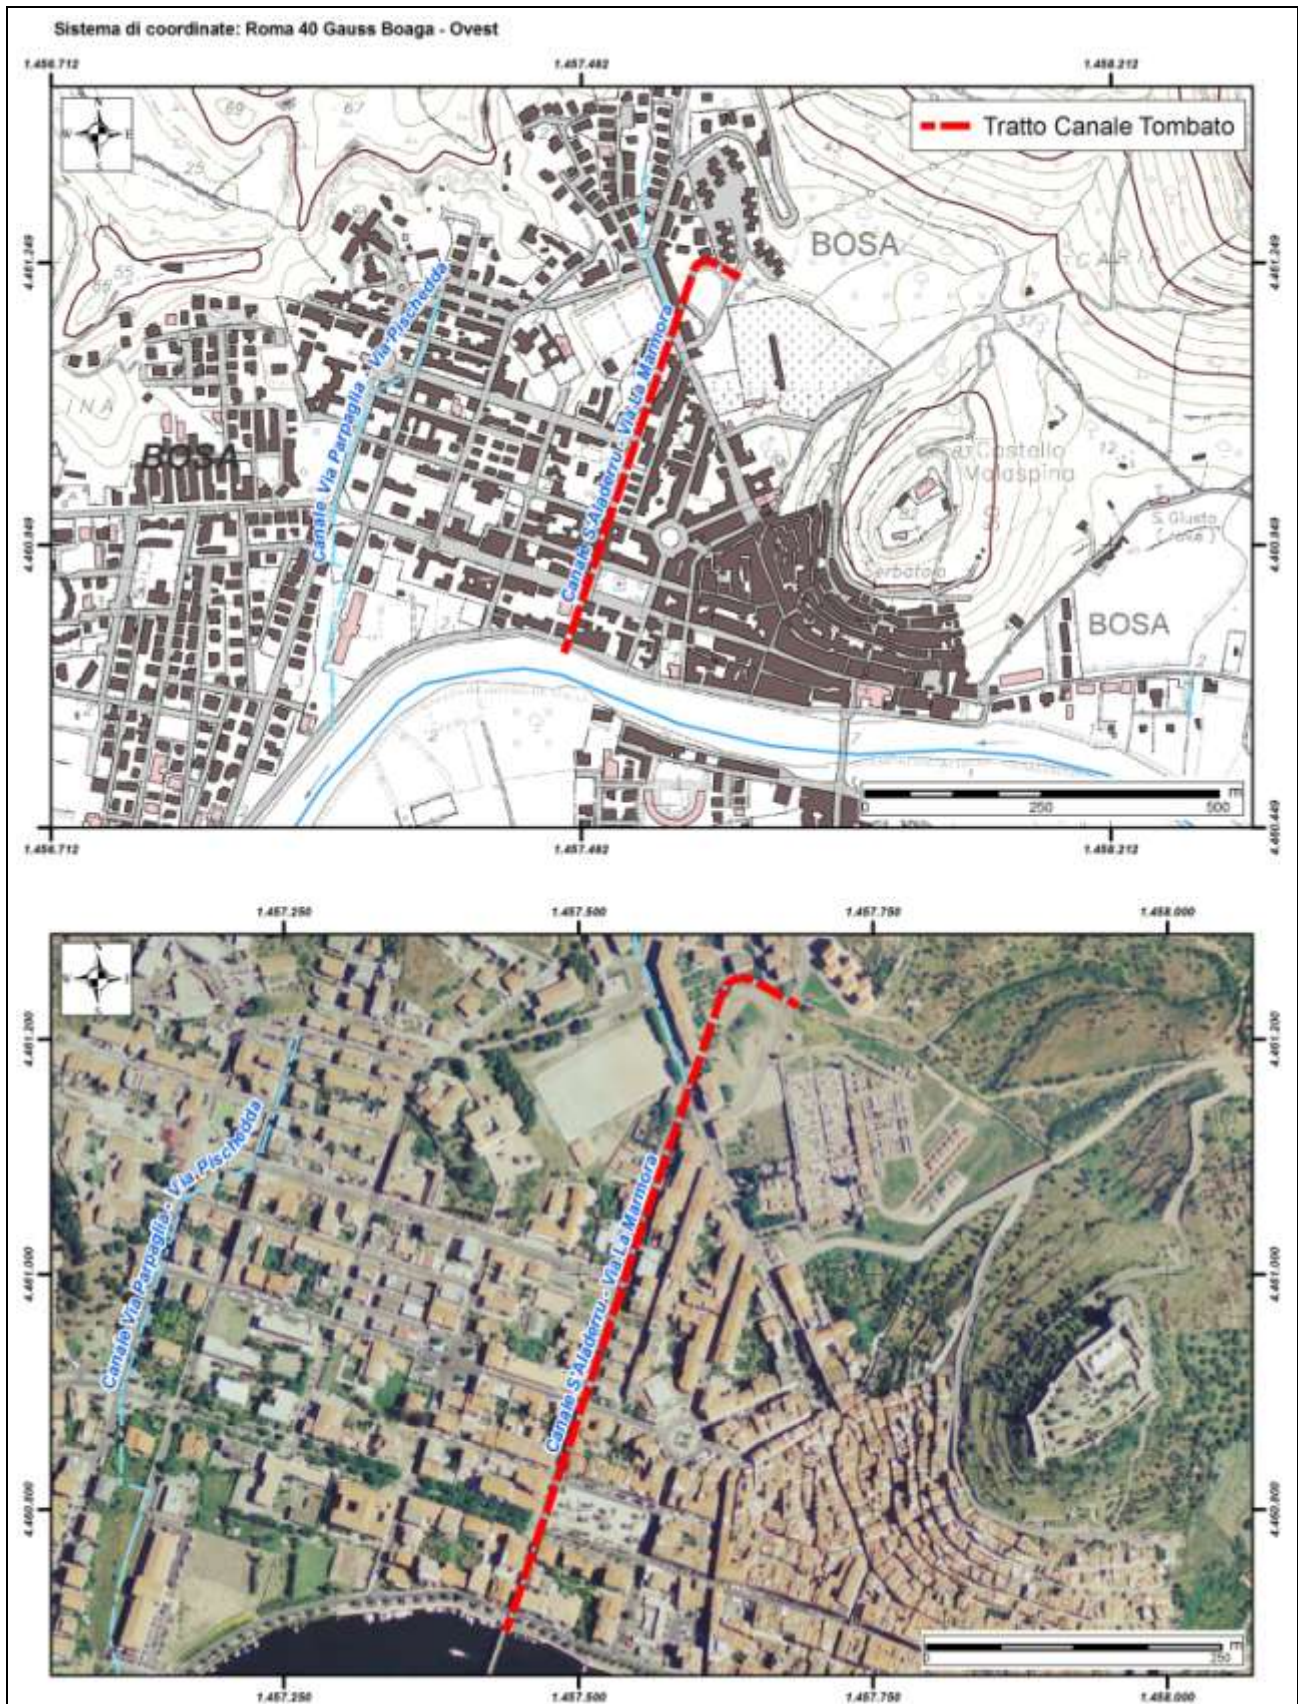
Comune	Bosa
Canale/ID	S'Aladerru - Via La Marmora / ID 14

<i>Manutenzione</i>			
Stato di manutenzione attuale del canale	Scarso	Anno in cui è stata effettuata l'ultima pulizia/manutenzione	2010

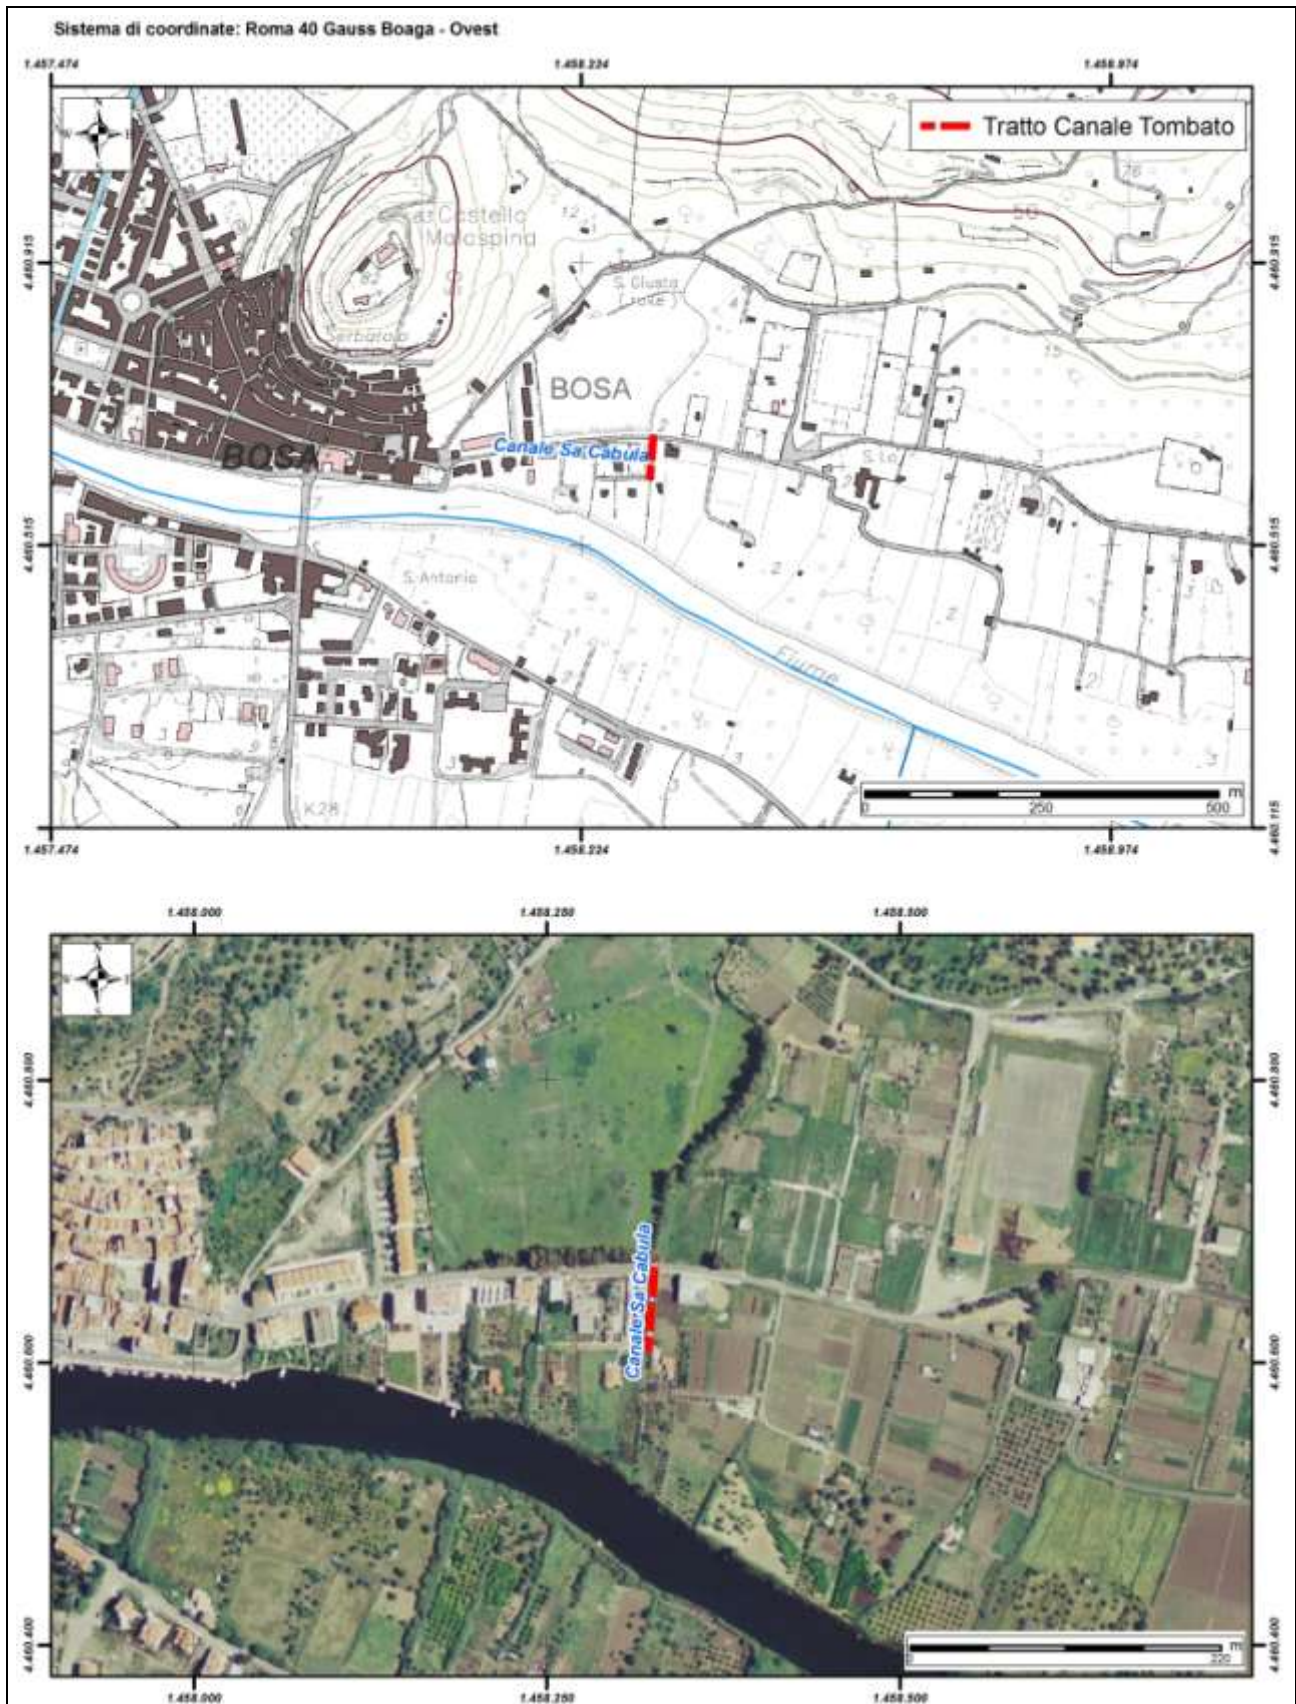
Comune	Bosa
Canale/ID	Sa Cabula / ID 15

<i>Manutenzione</i>			
Stato di manutenzione attuale del canale	Medio	Anno in cui è stata effettuata l'ultima pulizia/manutenzione	n.d.

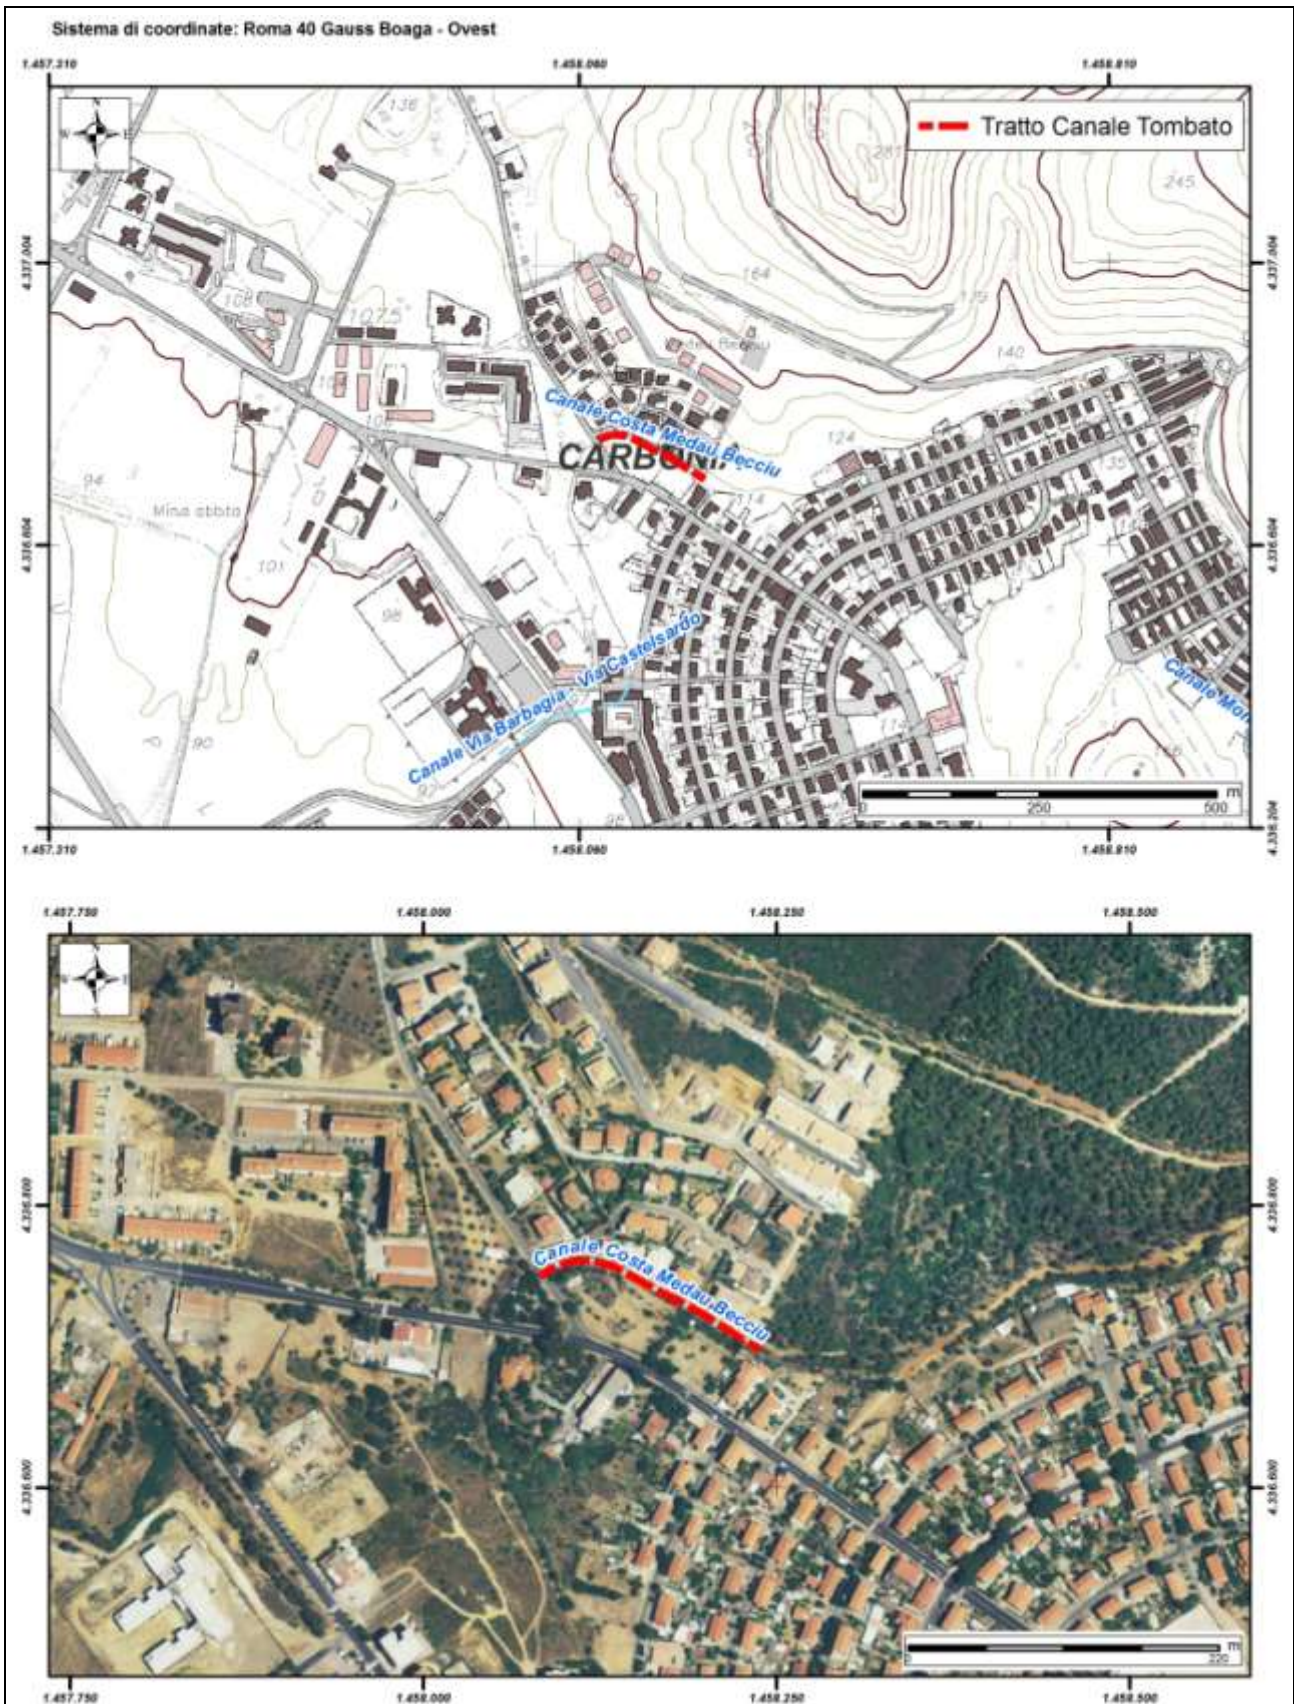
Comune	Carbonia
Canale/ID	Costa Medau Becciu / ID 16

<i>Manutenzione</i>			
Stato di manutenzione attuale del canale	Medio	Anno in cui è stata effettuata l'ultima pulizia/manutenzione	n.d.

<i>Note e osservazioni</i>
<p>il canale ha forma rettangolare e scarica all'interno di un tombino aperto all'incrocio tra la via costa medau becciu e la via don bosco, quindi interseca la via don bosco con sezione trapezia avente misure: bmagg. 2,80m; b min. 0,80m; lato obliquo 1,30m e h 0,88m</p>

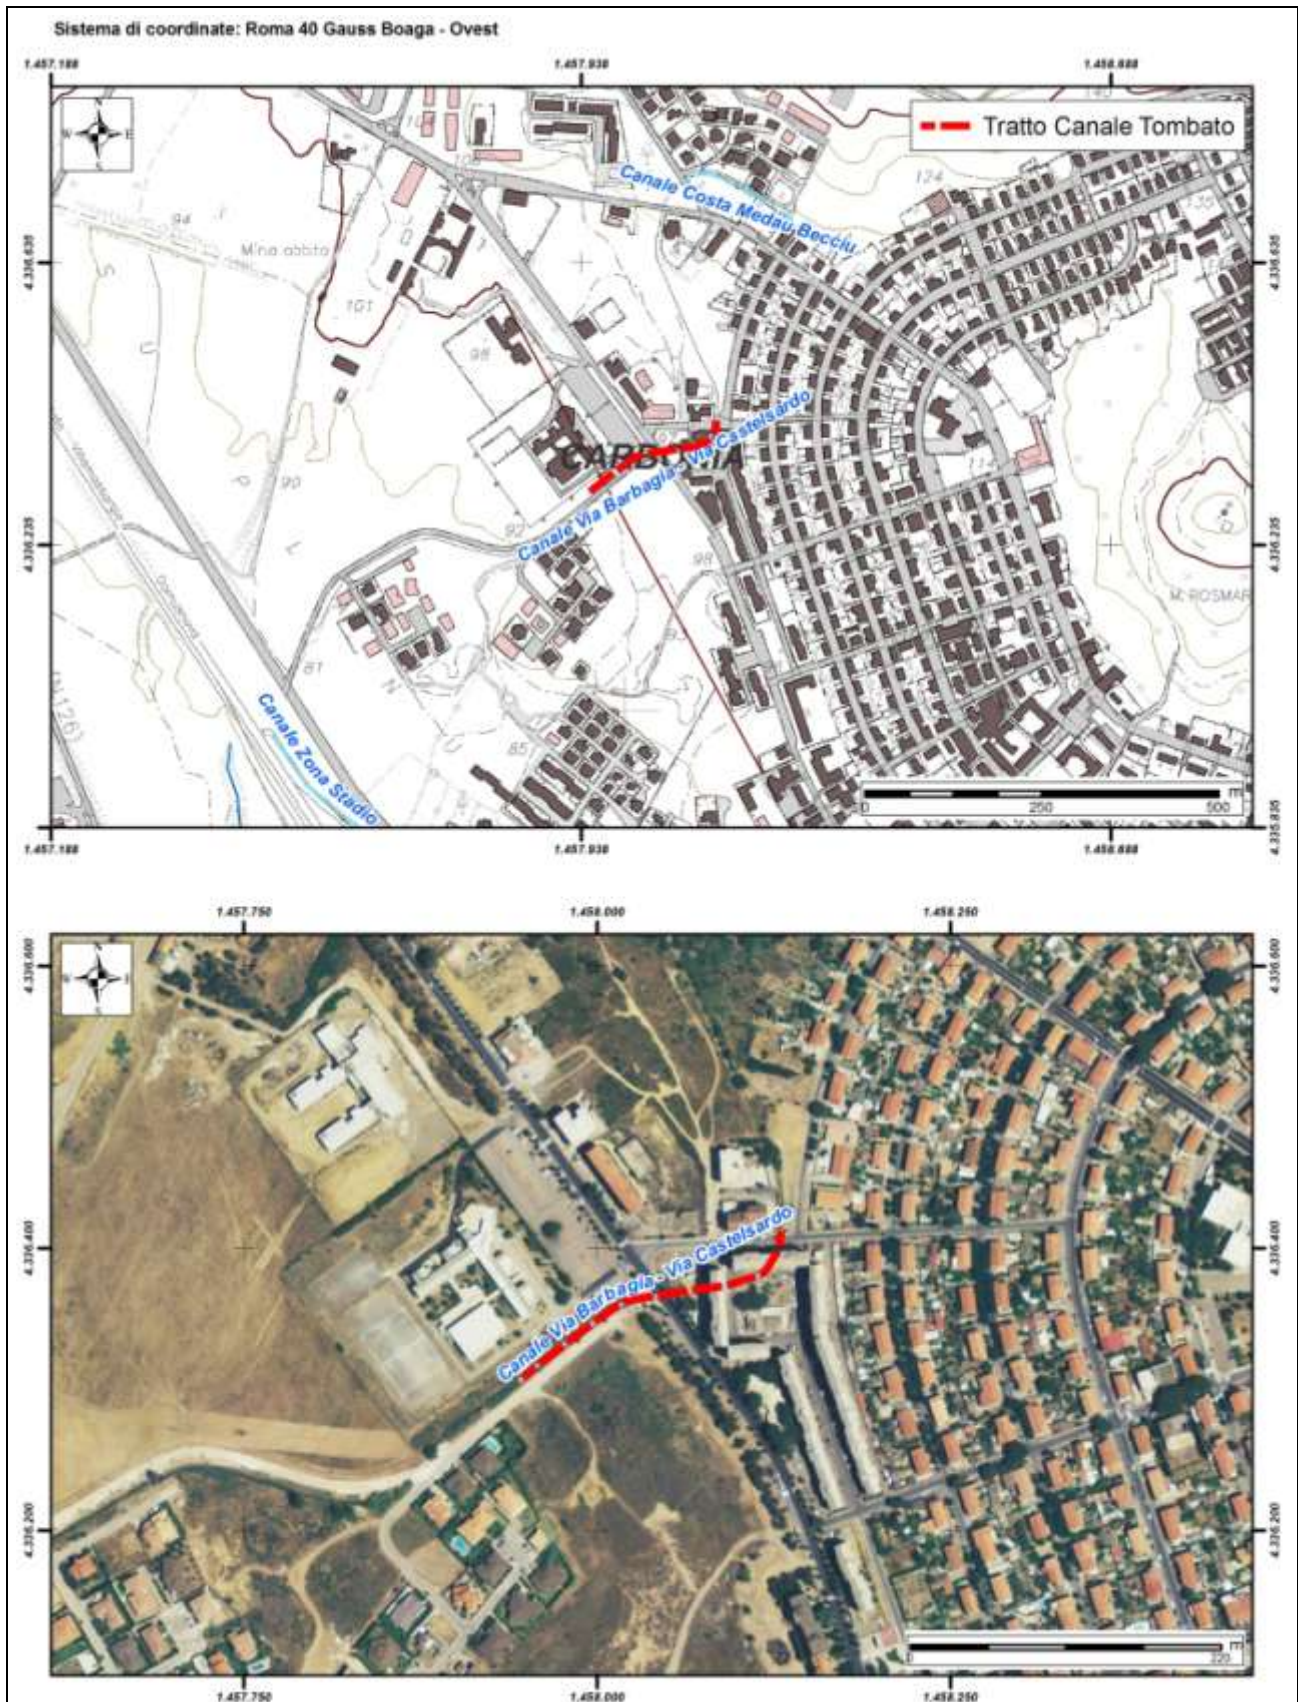
Comune	Carbonia
Canale/ID	Via Barbaglia - Via Castelsardo / ID 17

<i>Note e osservazioni</i>
<p>l'ingresso del canale ha la forma trapezia che lo caratterizza nei tratti a cielo aperto e si raccorda al canale circolare. prima dell'ingresso è presente una vasca di laminazione. l'uscita del canale ha la forma circolare (diam 2m) anche se presenta all'imbocco un manufatto di protezione di forma rettangolare largh. 2,40m x h 1,70m.</p>

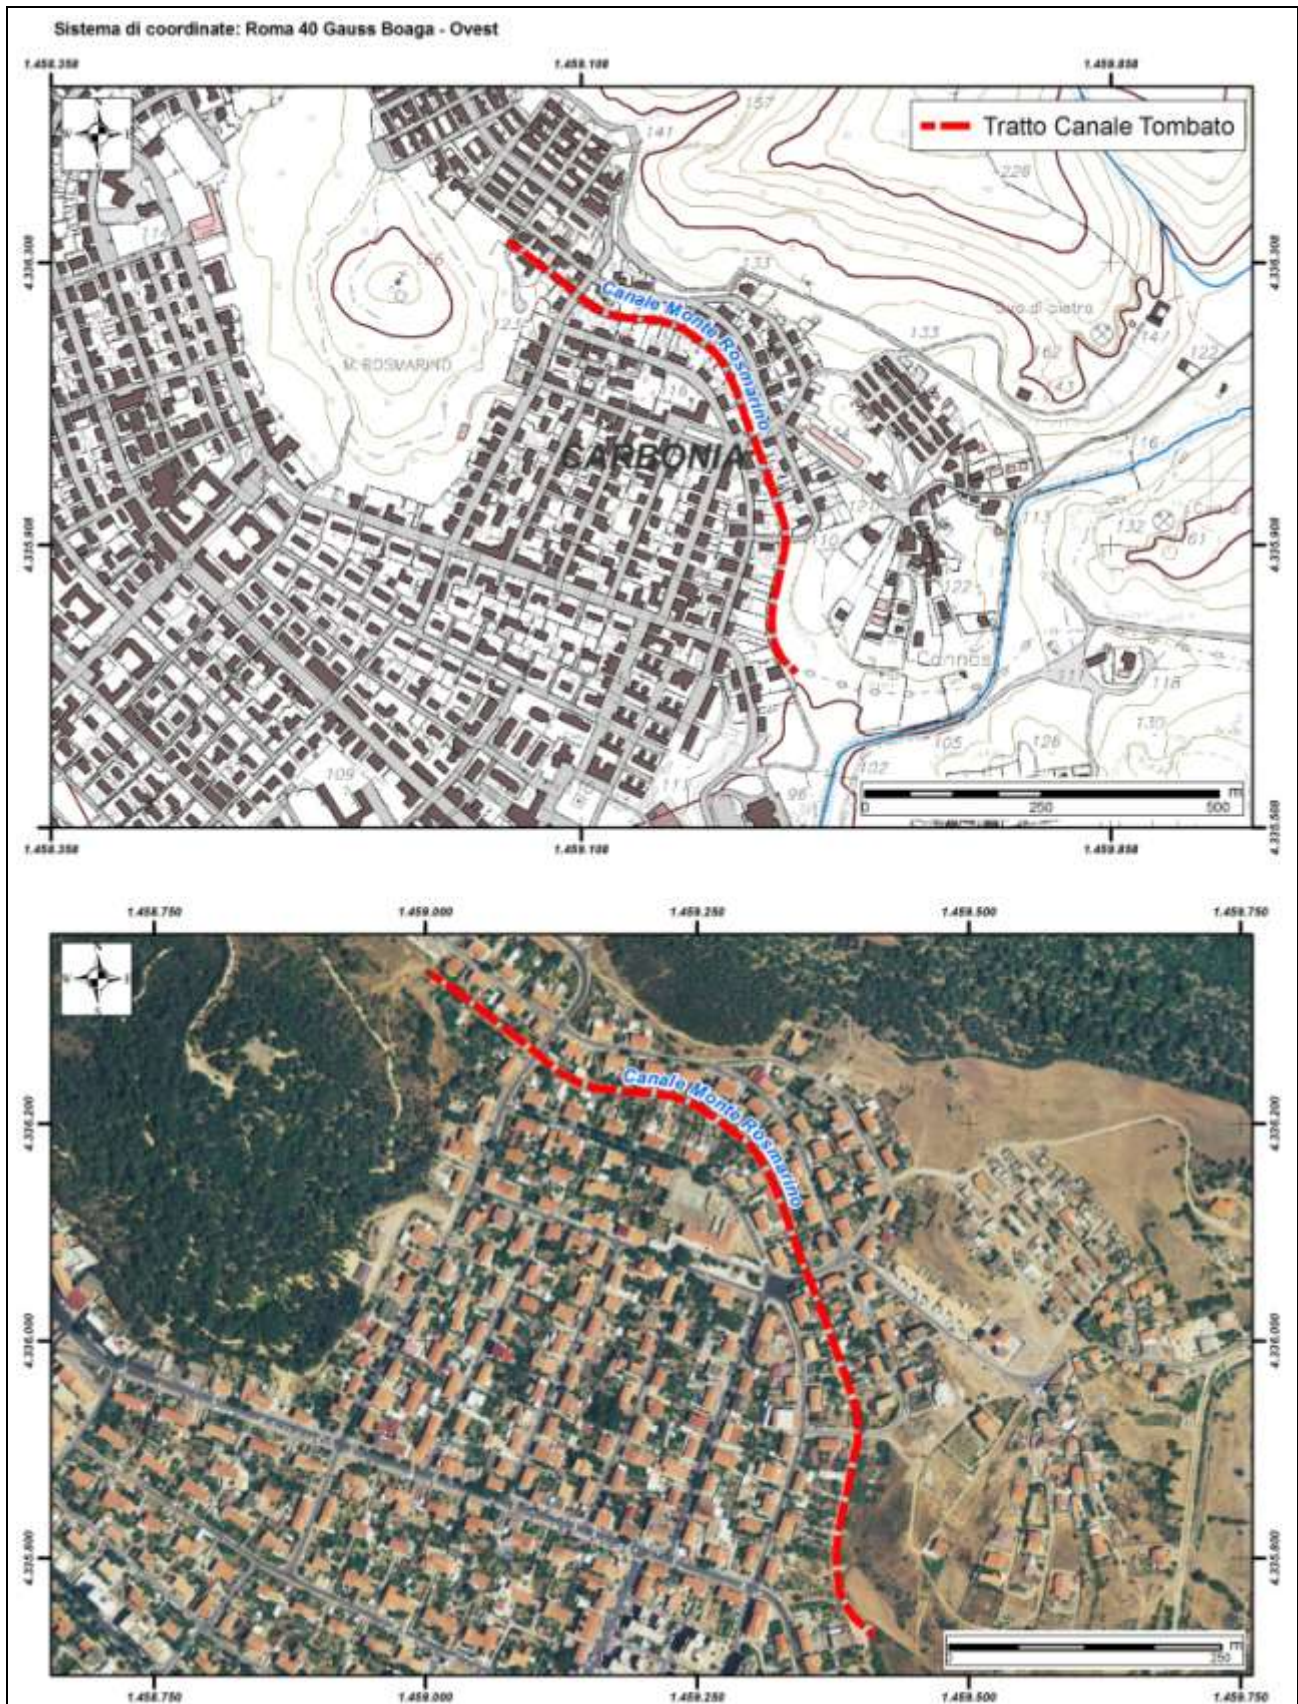
Comune	Carbonia
Canale/ID	Monte Rosmarino / ID 18

<i>Note e osservazioni</i>
<p>l'accesso a l canale è provvisoriamente chiuso con una griglia in ferro ormai completamente deteriorata. l'imbocco è quasi completamente occluso da detriti, vegetazione e materiali vari. l'uscita del canale sembra libera da intasamenti.</p>

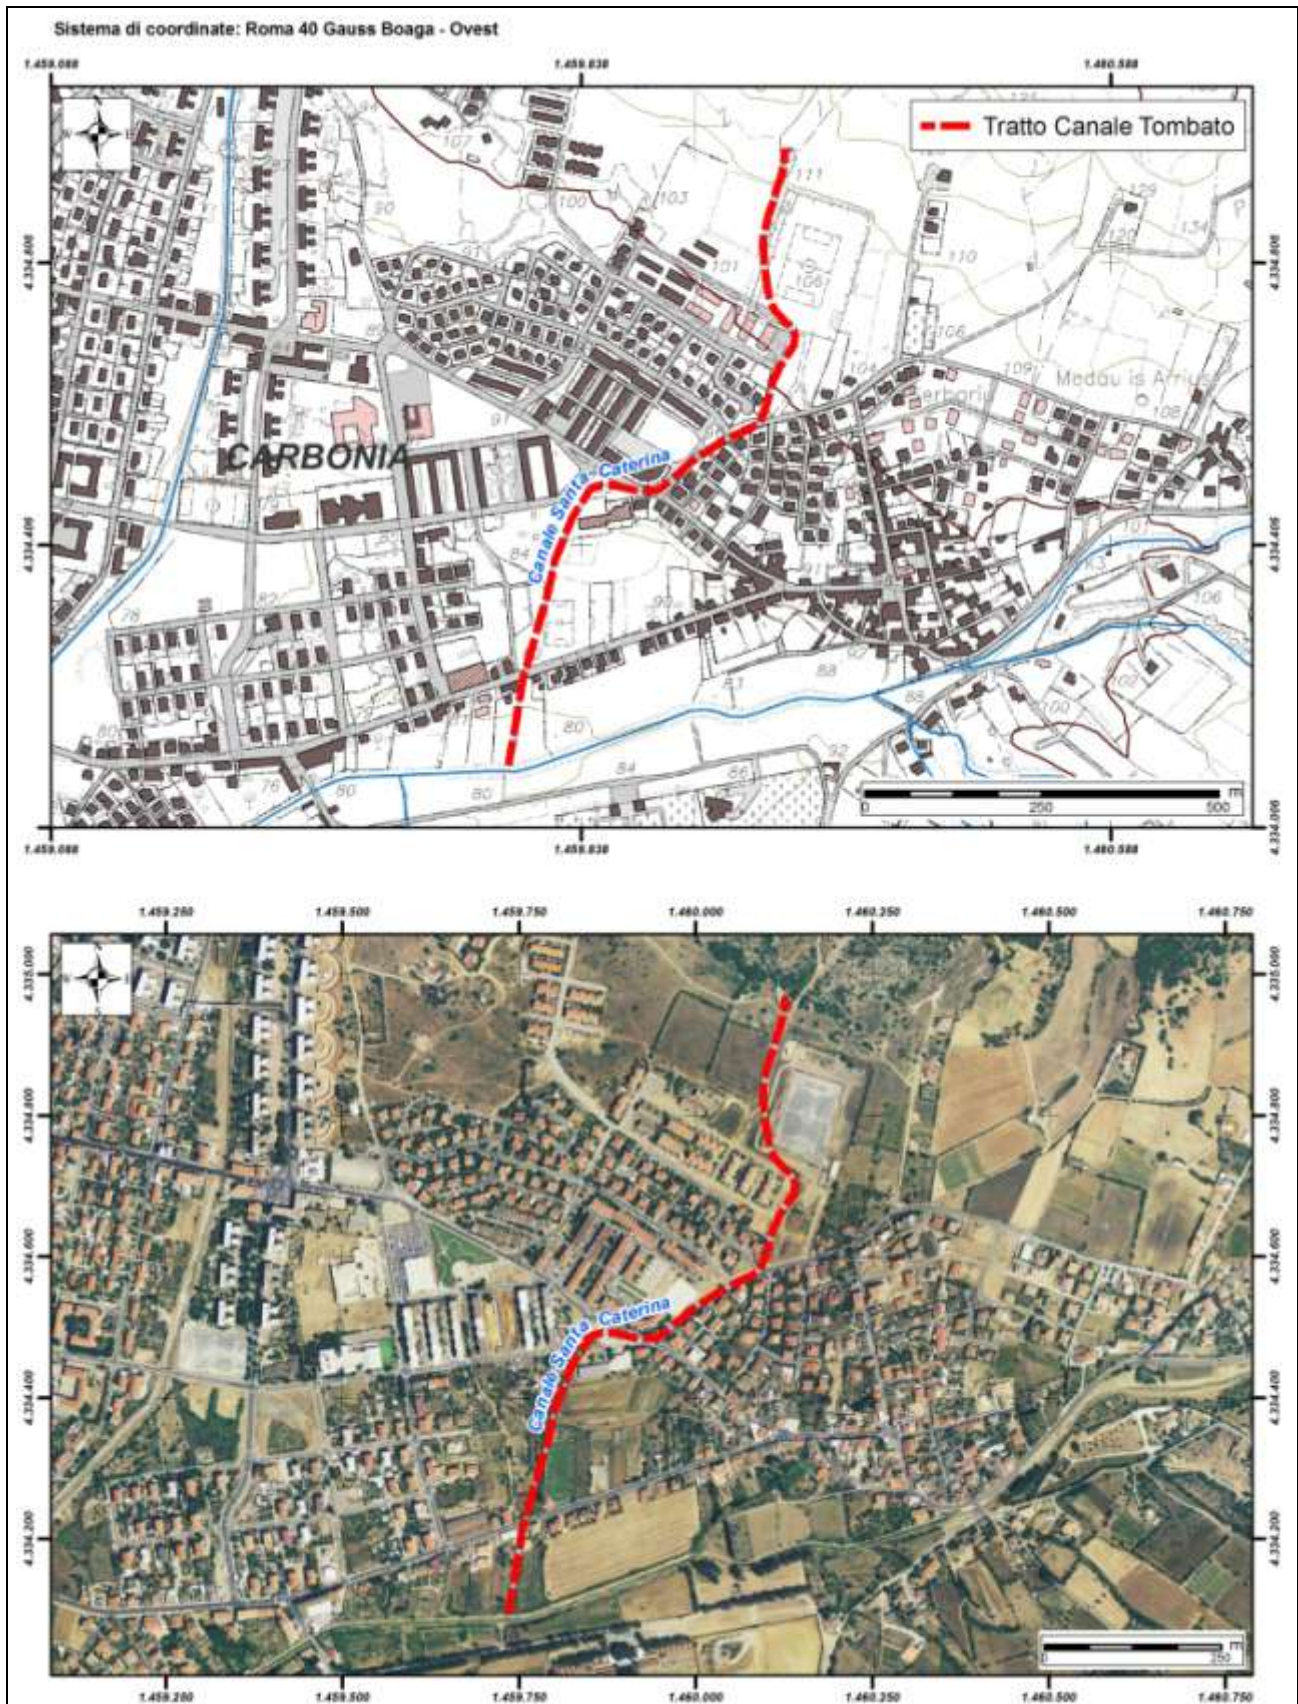
Comune	Carbonia
Canale/ID	Santa Caterina / ID 19

<i>Note e osservazioni</i>
<p>il canale presenta delle opere a monte dell'ingresso quali: una vasca di laminazione di forma trapezia avente 2 diverse profondità. la parte di vasca in cui scarica il canale di monte misura lung. 6,40m larg. 6,00/6,50m h 2,90m. la parte di vasca in cui scarica sia il canale di monte che quello laterale misura lung. 5,60 larg. 6,50/7,50 h 4,20. la vasca di calma, scarica quindi tramite uno stramazzo (l=7,50 x h 3,20) dotato alla base di 2 fori con diam 0,30m nel canale principale.</p>

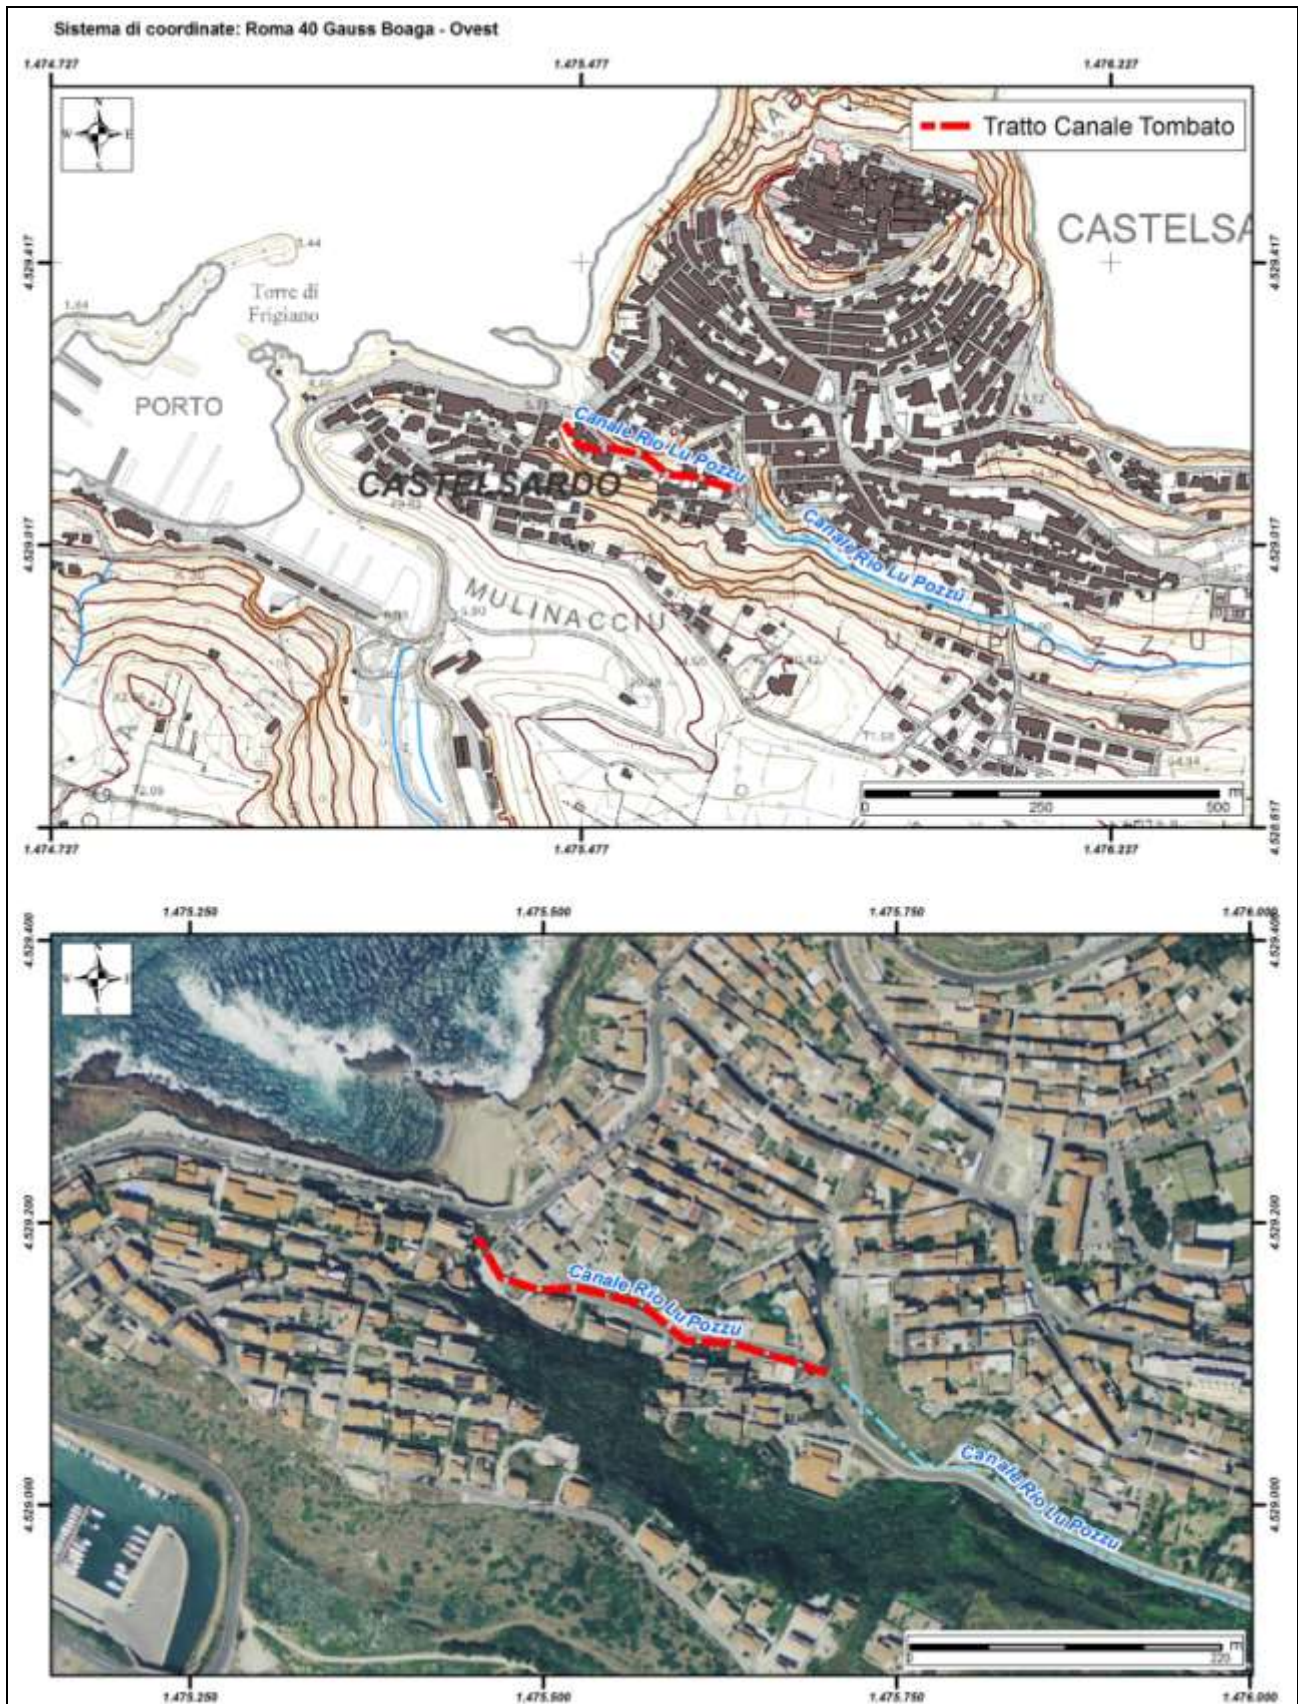
Comune	Castelsardo
Canale/ID	Rio Lu Pozzu / ID 21

il tratto con criticità è composto da tubo in cemento dn 1000mm (via salvino) non idoneo ad assorbire la portata di piena con periodo di ritorno pari a 100 anni
