AUTORITA' DI BACINO REGIONALE DELLA SARDEGNA

Progetto di Piano di gestione del rischio di alluvioni

Repertorio dei canali tombati

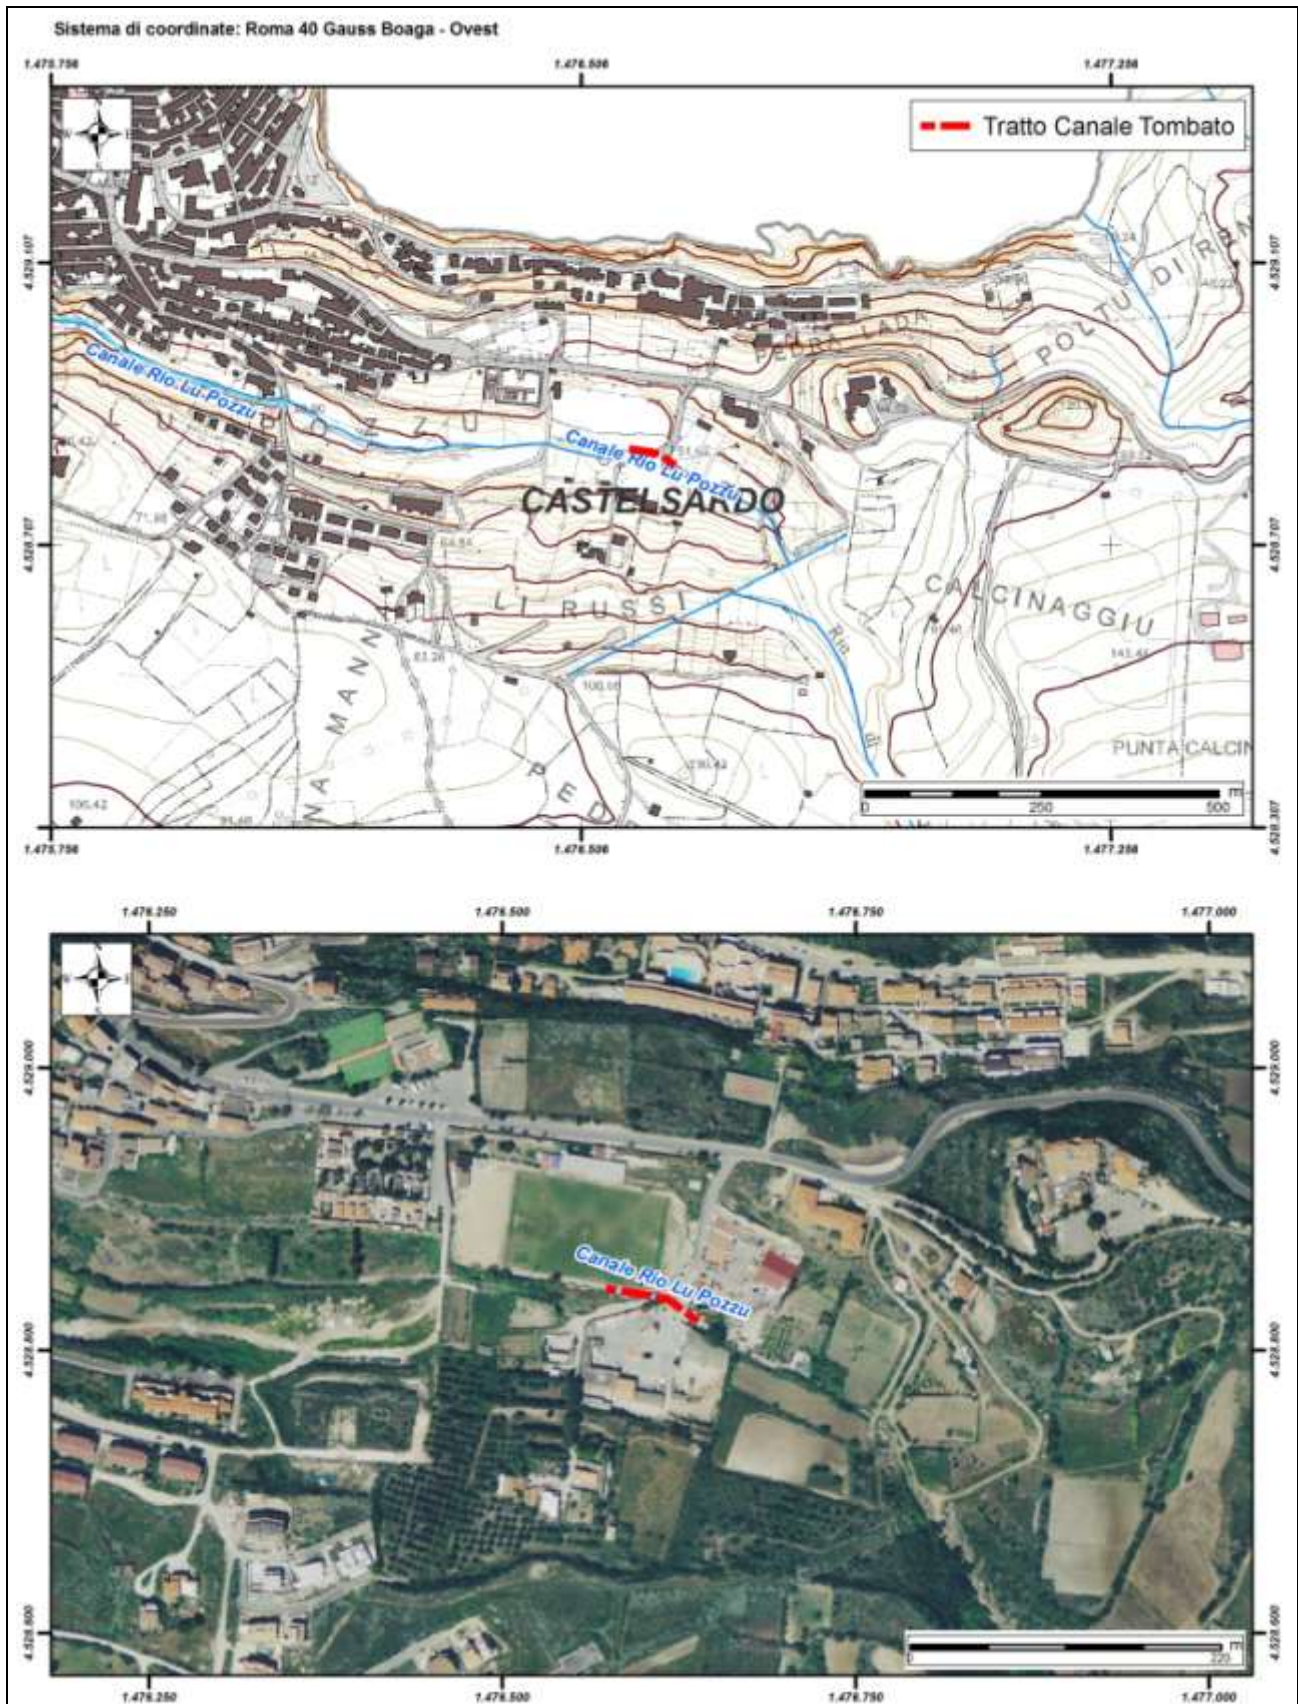
Comune	Castelsardo
Canale/ID	Rio Lu Pozzu / ID 23

<i>Note e osservazioni</i>
due tubolari di diametro 1000 mm

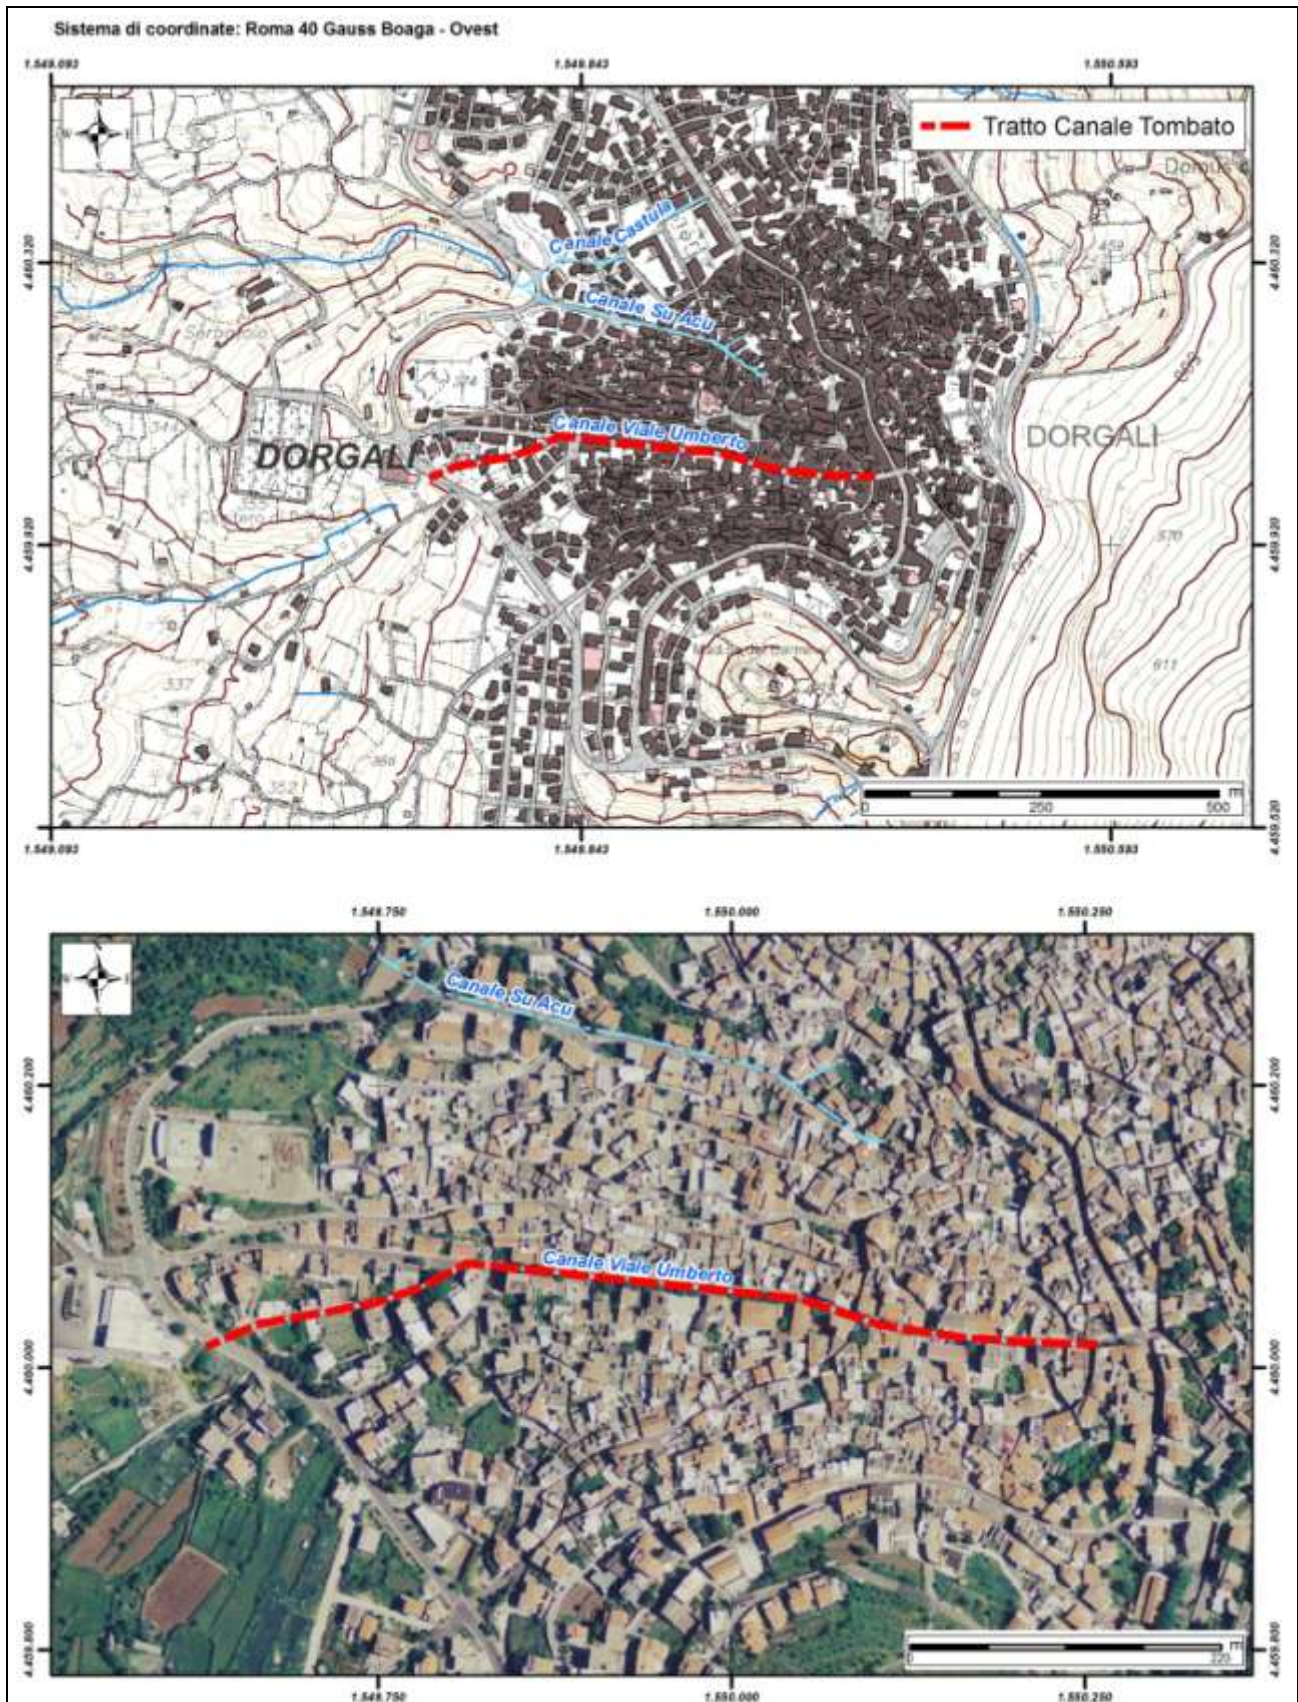
Comune	Dorgali
Canale/ID	Viale Umberto / ID 25

<i>Note e osservazioni</i>
si veda la relazione allegata alla scheda. per estratto: a seguito di una ispezione effettuata dal comune nel febbraio 2014, si è riscontrato che il canale nè nel suo tracciato fortemente deteriorato e di sezione insufficiente secondo le moderne valutazioni tecniche.

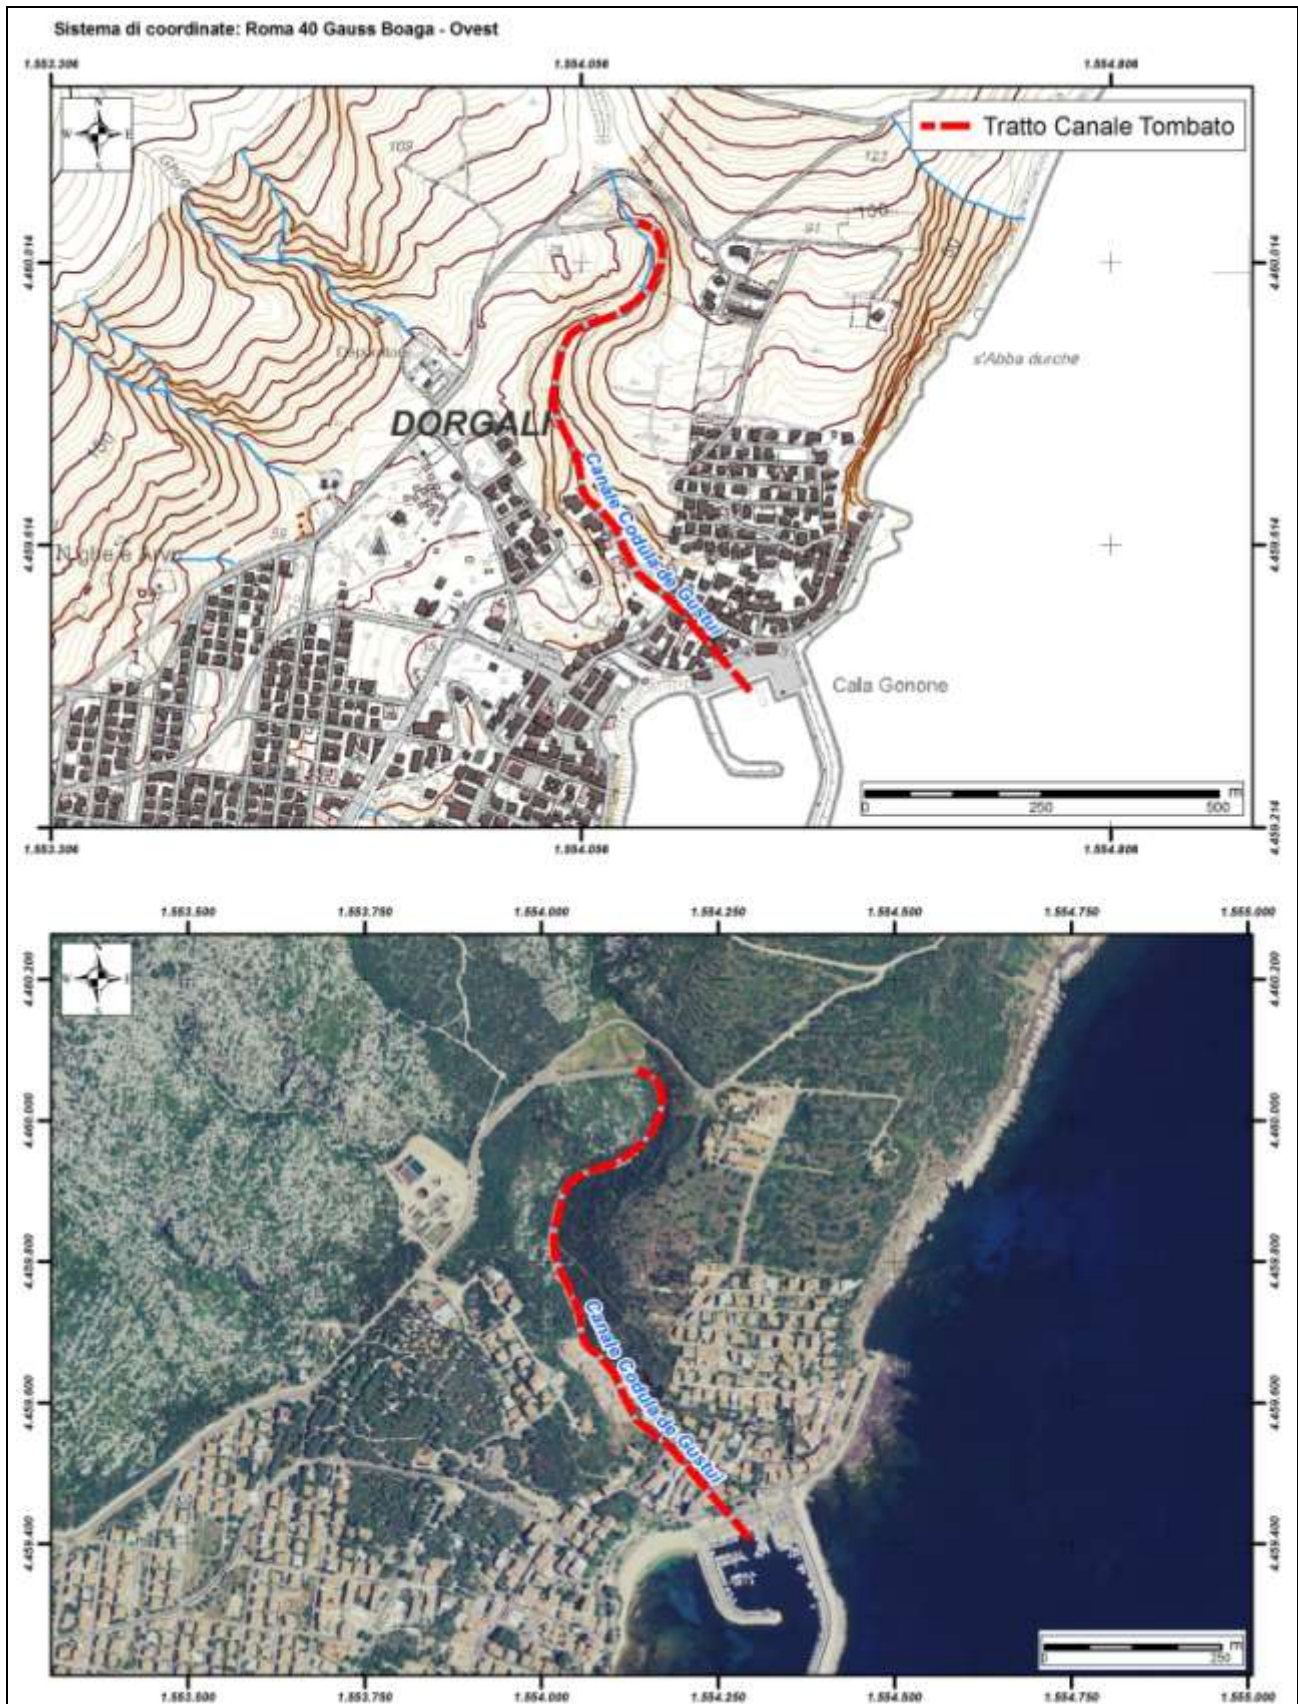
Comune	Dorgali
Canale/ID	Codula de Gustui / ID 26

<i>Note e osservazioni</i>
la sezione in uscita che interessa il tratto urbano è inferiore a quella scatolare in cls perchè realizzata in tempi remoti all'intervento del 1994

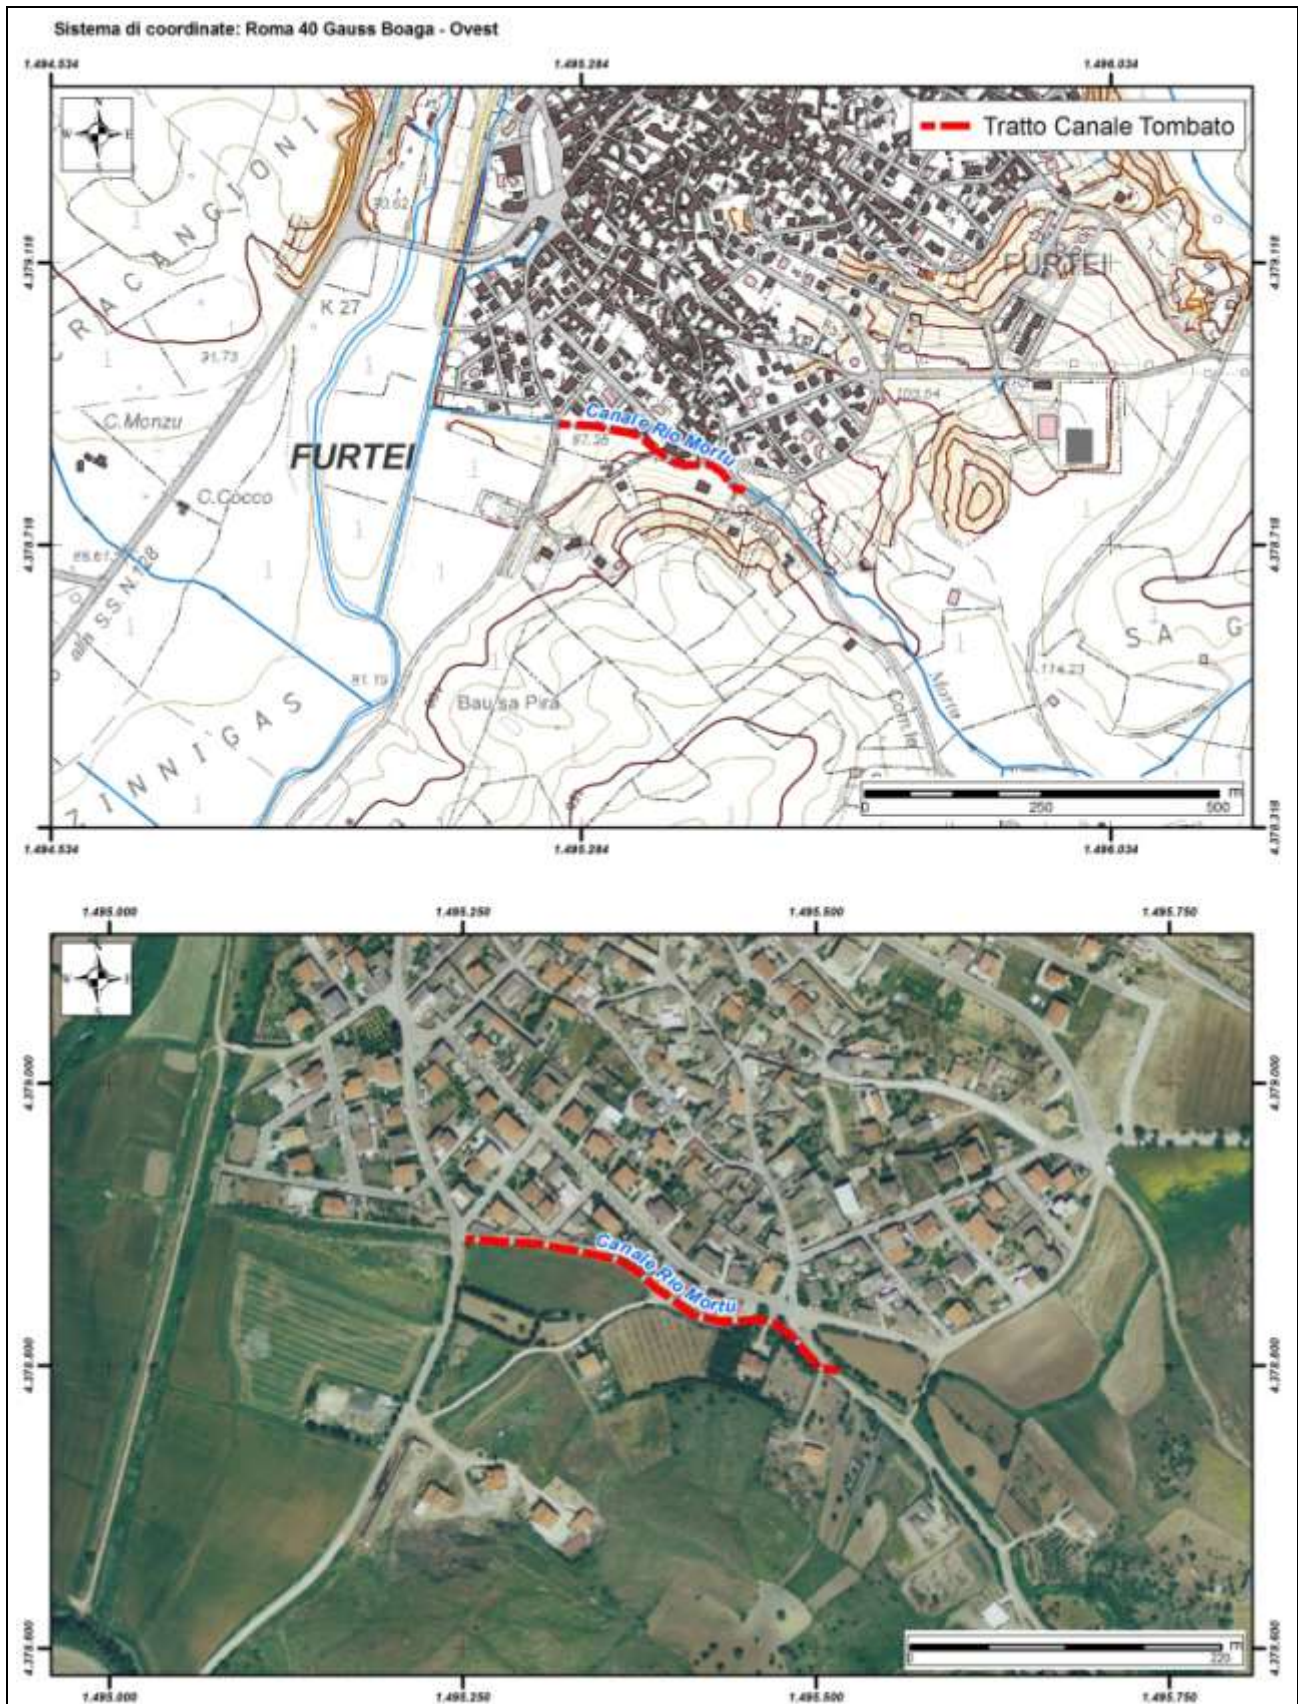
Comune	Furtei
Canale/ID	Rio Mortu / ID 31

<i>Note e osservazioni</i>			
dalla sua realizzazione non sono stati eseguiti altri interventi. benchè la struttura sia in stato di conservazione medio, la sezione d'ingresso risulta inadeguata.
