AUTORITA' DI BACINO REGIONALE DELLA SARDEGNA

Progetto di Piano di gestione del rischio di alluvioni

Repertorio dei canali tombati

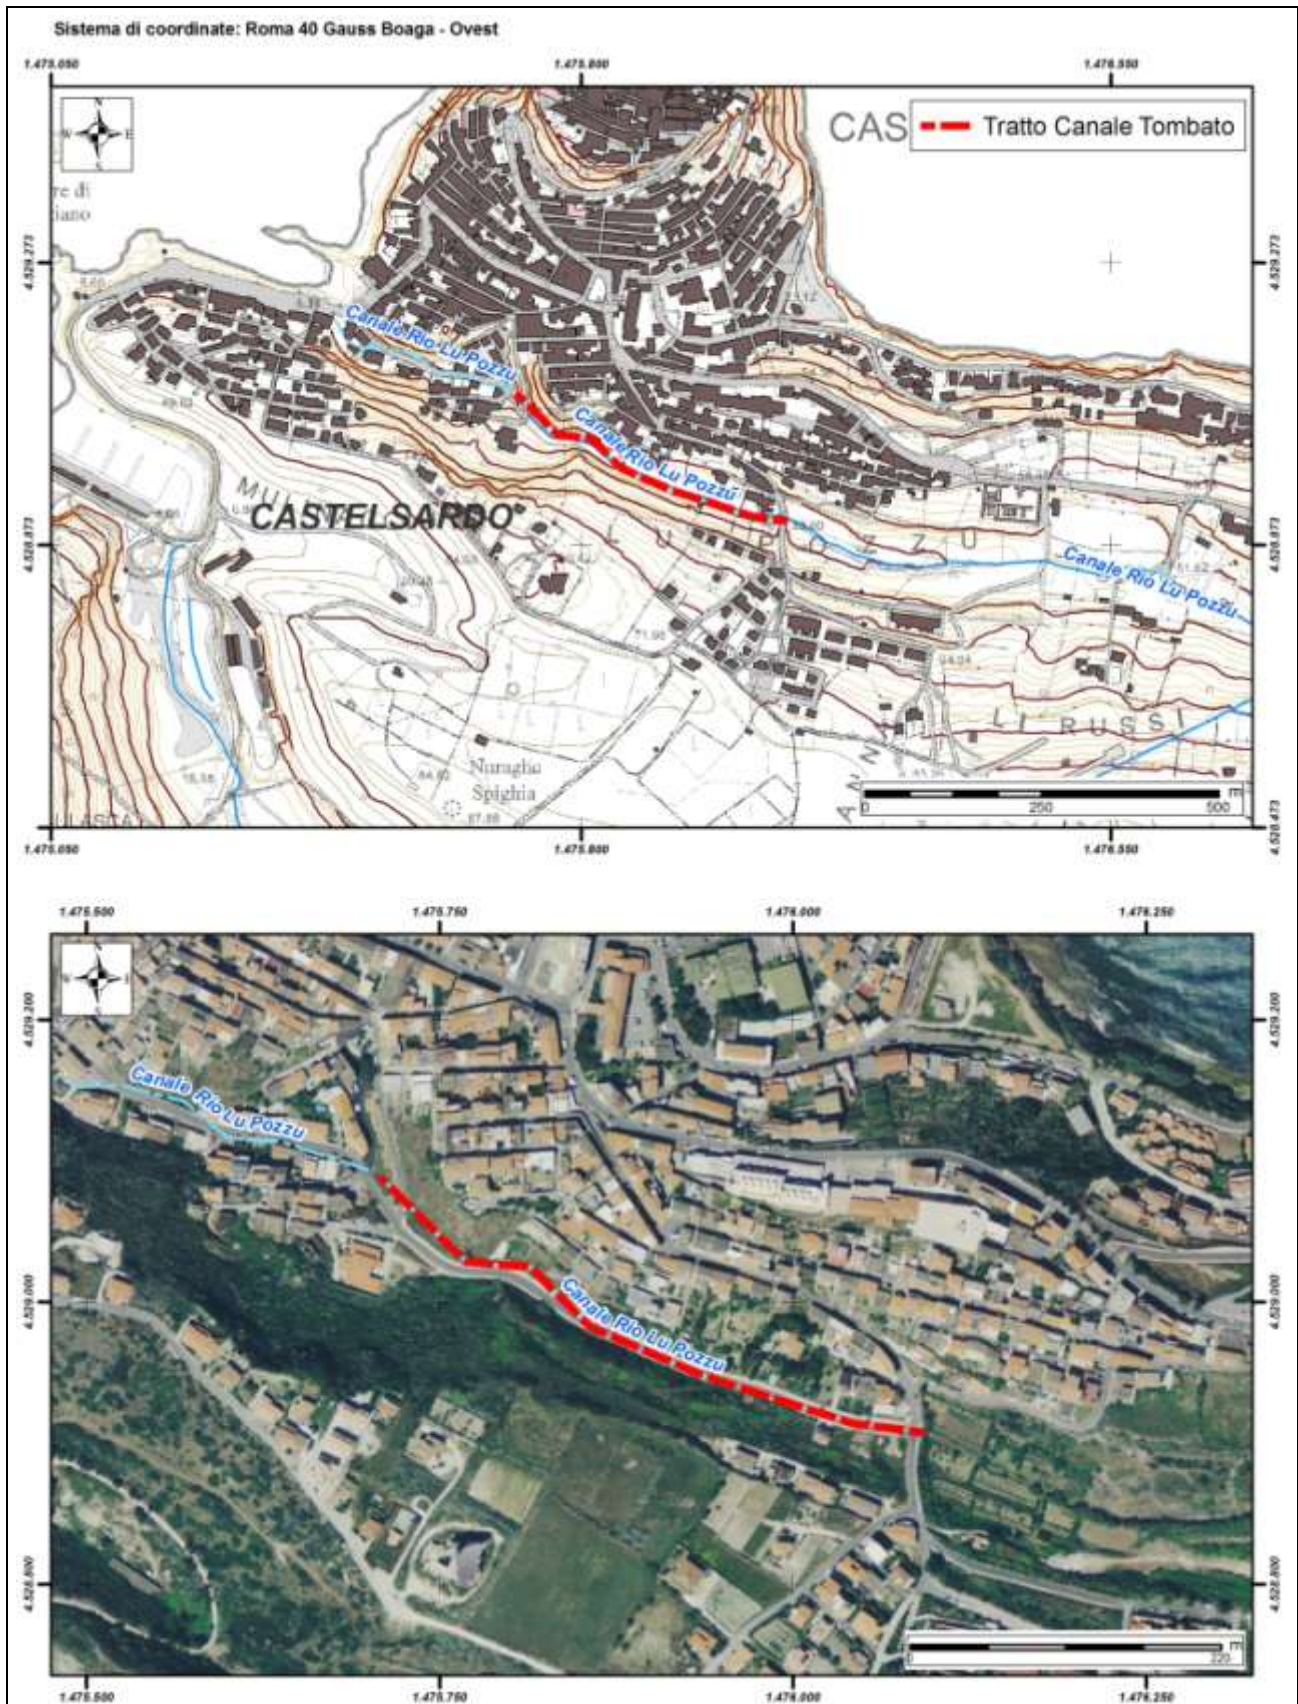
Comune	Castelsardo
Canale/ID	Rio Lu Pozzu / ID 22

<i>Dati Generali</i>			
Denominazione	Rio Lu Pozzu		
Asta fluviale di riferimento	Rio Lu Pozzu		
Anno di realizzazione	2000	Area del bacino alla sezione d'ingresso principale (Km ²)	2,168

<i>Particolari Costruttivi</i>			
Materiale di realizzazione	CLS		
Lunghezza (m)	440		
Area sezione d'ingresso principale (m ²)	4,00	Area sezione di uscita (m ²)	4,00
Forma della sezione	Rettangolare	Eventuale presenza di griglie o cadoioie lungo il canale	Si
Portata di progetto (m ³ /s)	n.d.

<i>Manutenzione</i>			
Stato di manutenzione attuale del canale	Scarso	Anno in cui è stata effettuata l'ultima pulizia/manutenzione	2006

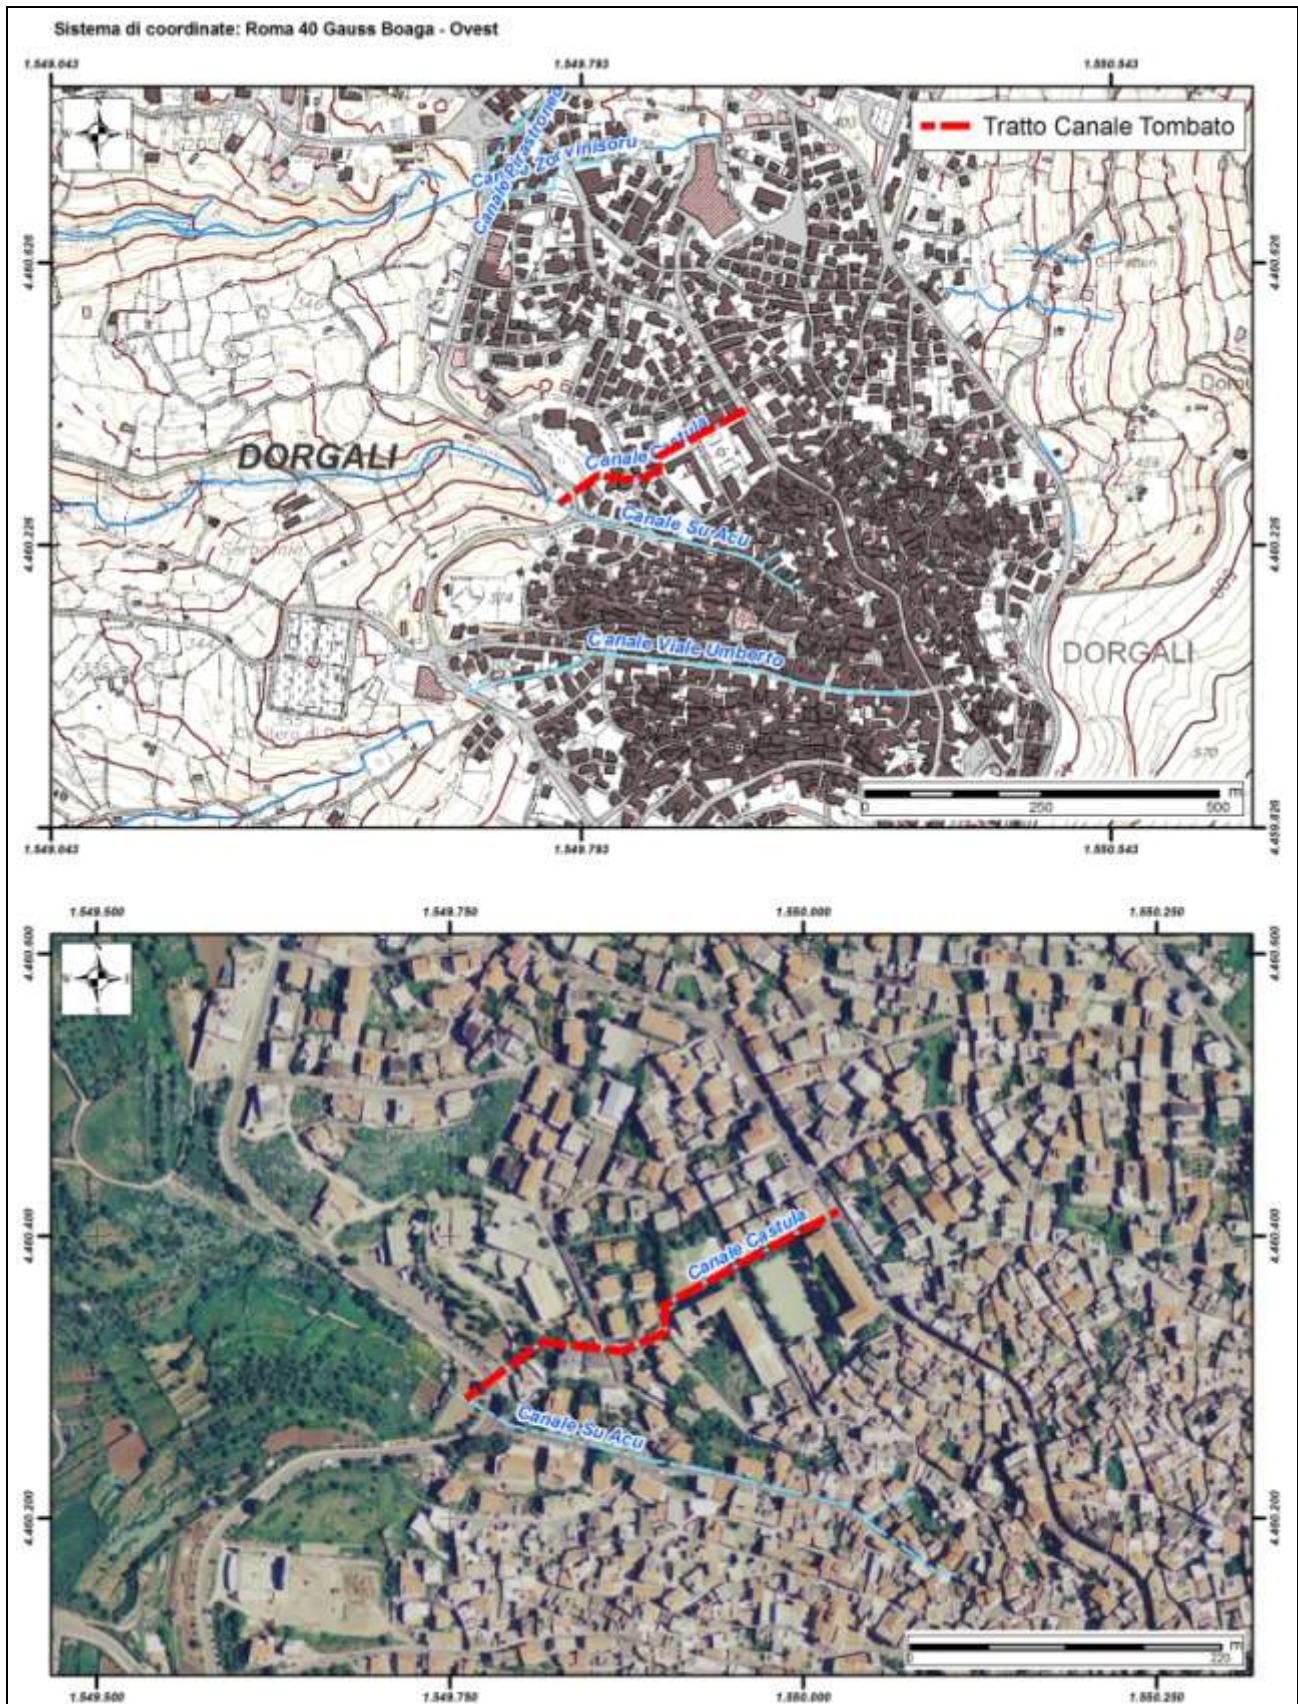
Comune	Dorgali
Canale/ID	Castula / ID 24

<i>Dati Generali</i>			
Denominazione	Castula		
Asta fluviale di riferimento	Fiume Cedrino		
Anno di realizzazione	1960	Area del bacino alla sezione d'ingresso principale (Km ²)	n.d.

<i>Particolari Costruttivi</i>			
Materiale di realizzazione	Pietrame e calcestruzzo		
Lunghezza (m)	300		
Area sezione d'ingresso principale (m ²)	1,56	Area sezione di uscita (m ²)	1,96
Forma della sezione	Rettangolare	Eventuale presenza di griglie o cadoioie lungo il canale	Si
Portata di progetto (m ³ /s)	n.d.

<i>Manutenzione</i>			
Stato di manutenzione attuale del canale	Medio	Anno in cui è stata effettuata l'ultima pulizia/manutenzione	n.d.

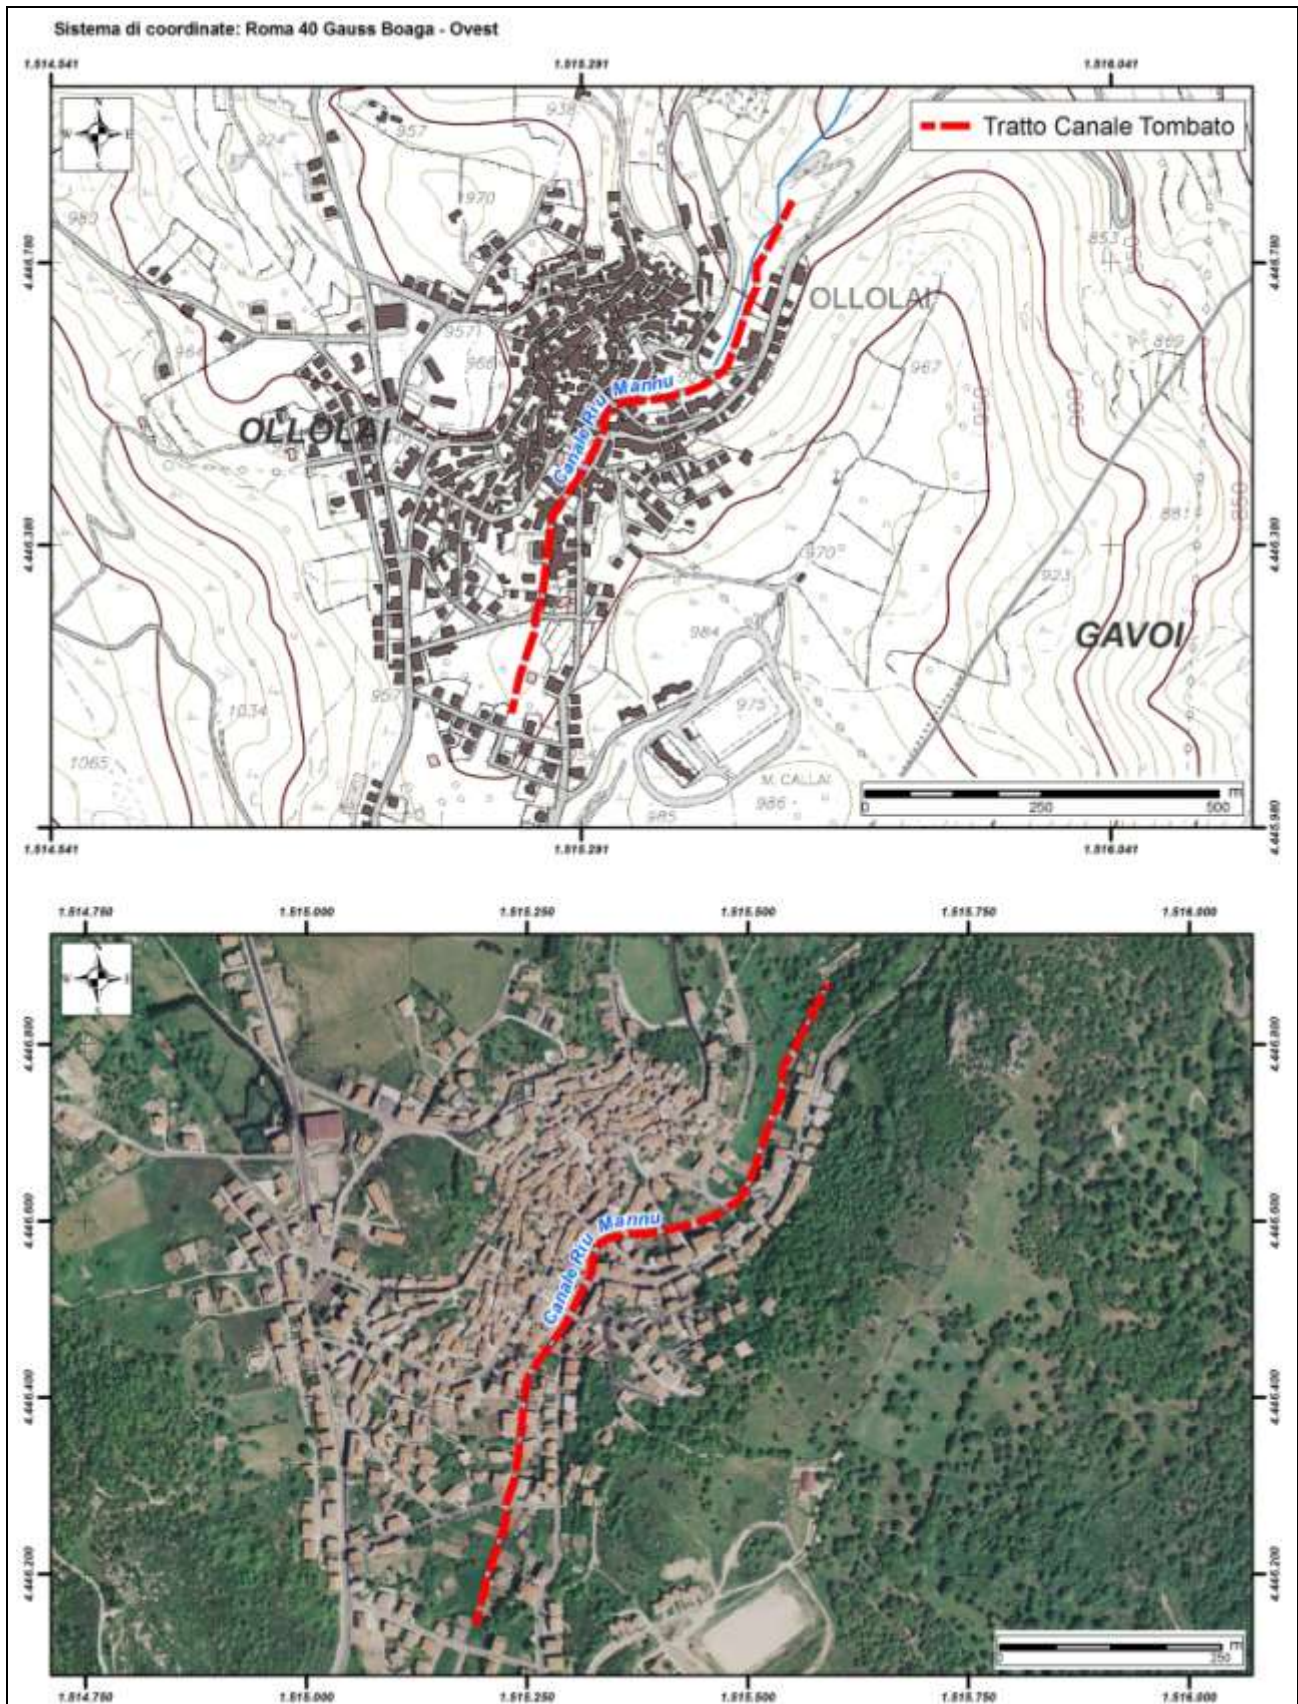
Comune	Ollolai
Canale/ID	Riu Mannu / ID 38

<i>Note e osservazioni</i>
<p>l'opera è stata realizzata in più interventi. il primo risale agli anni 50, il secondo agli anni 70 ed il piu' recente al 2006.</p>

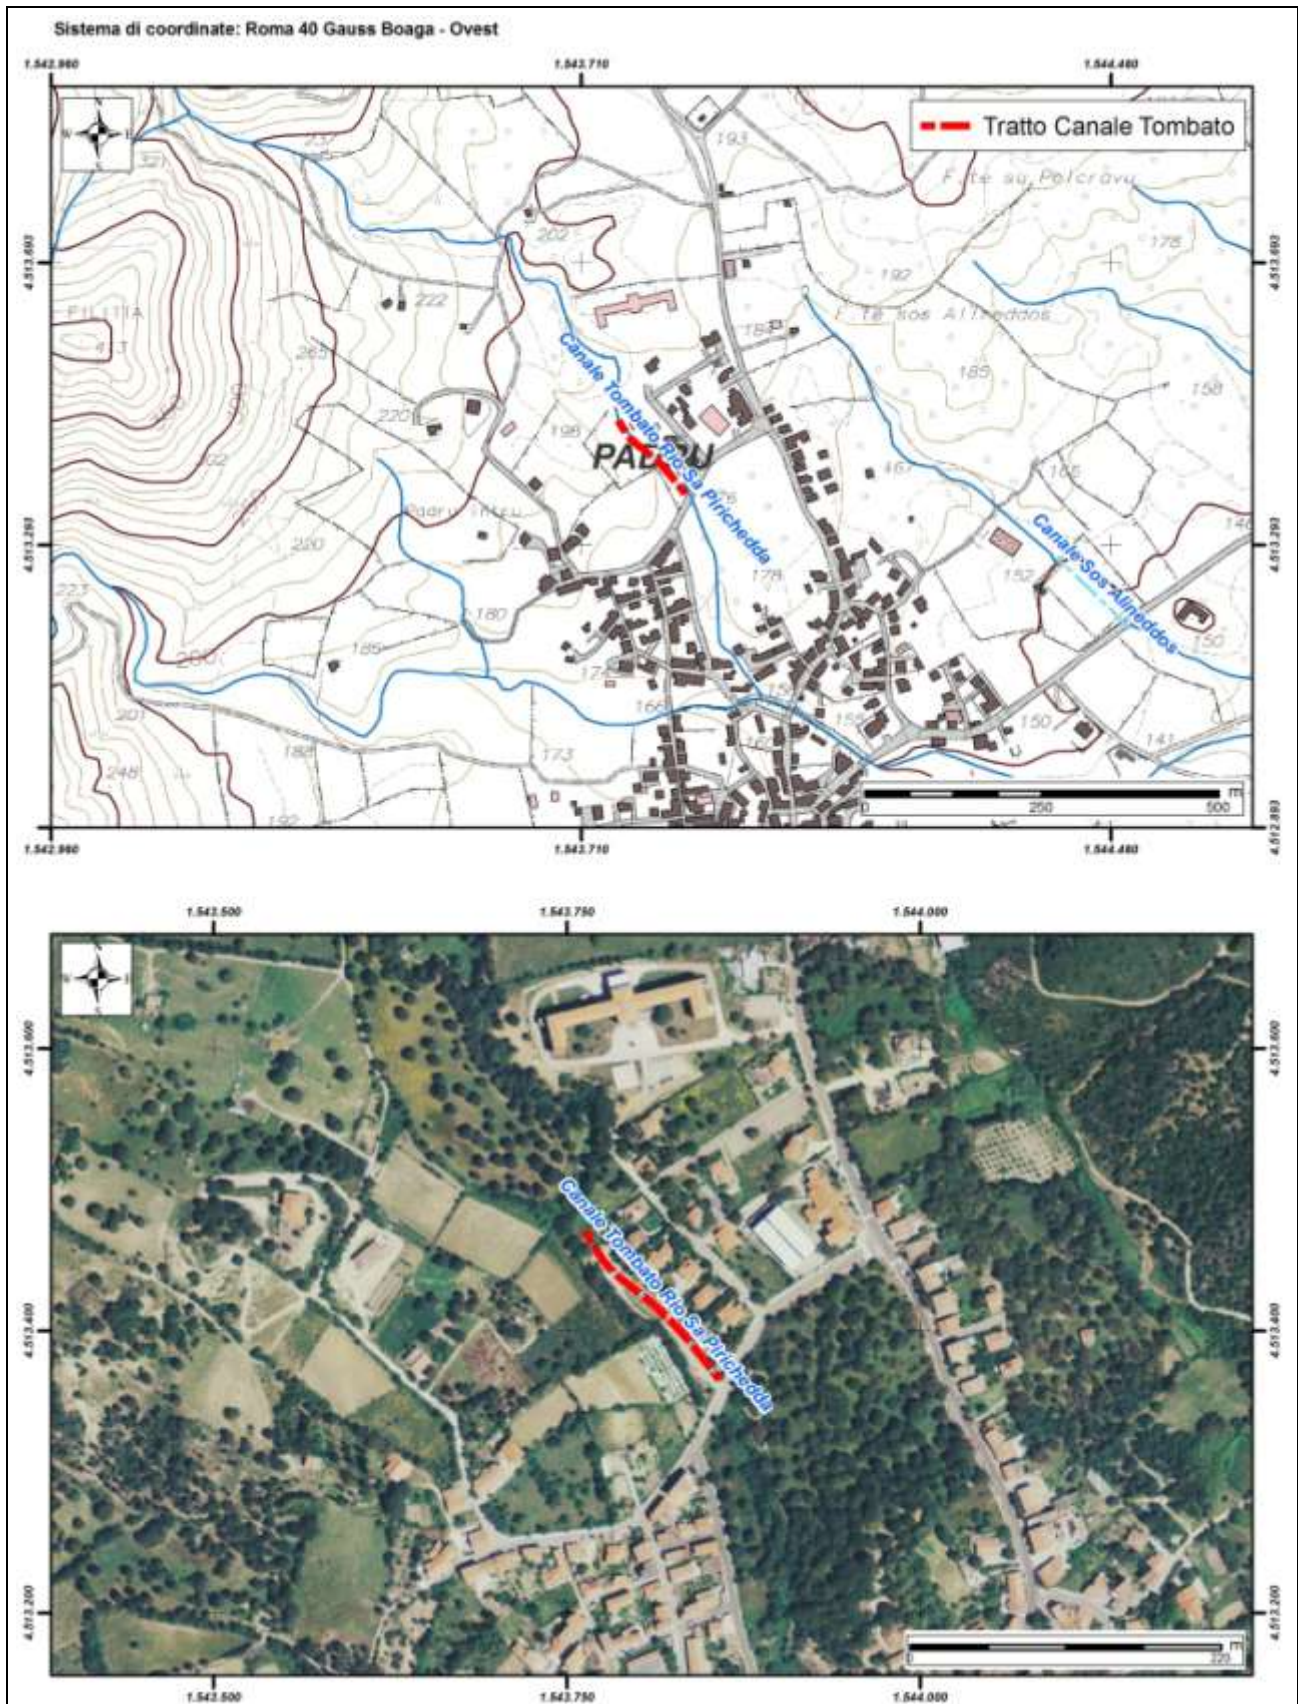
Comune	Padru
Canale/ID	Tombato Rio Sa Pirichedda / ID 39

<i>Note e osservazioni</i>
la canalizzazione attraversa in tutta la sua lunghezza un'area privata

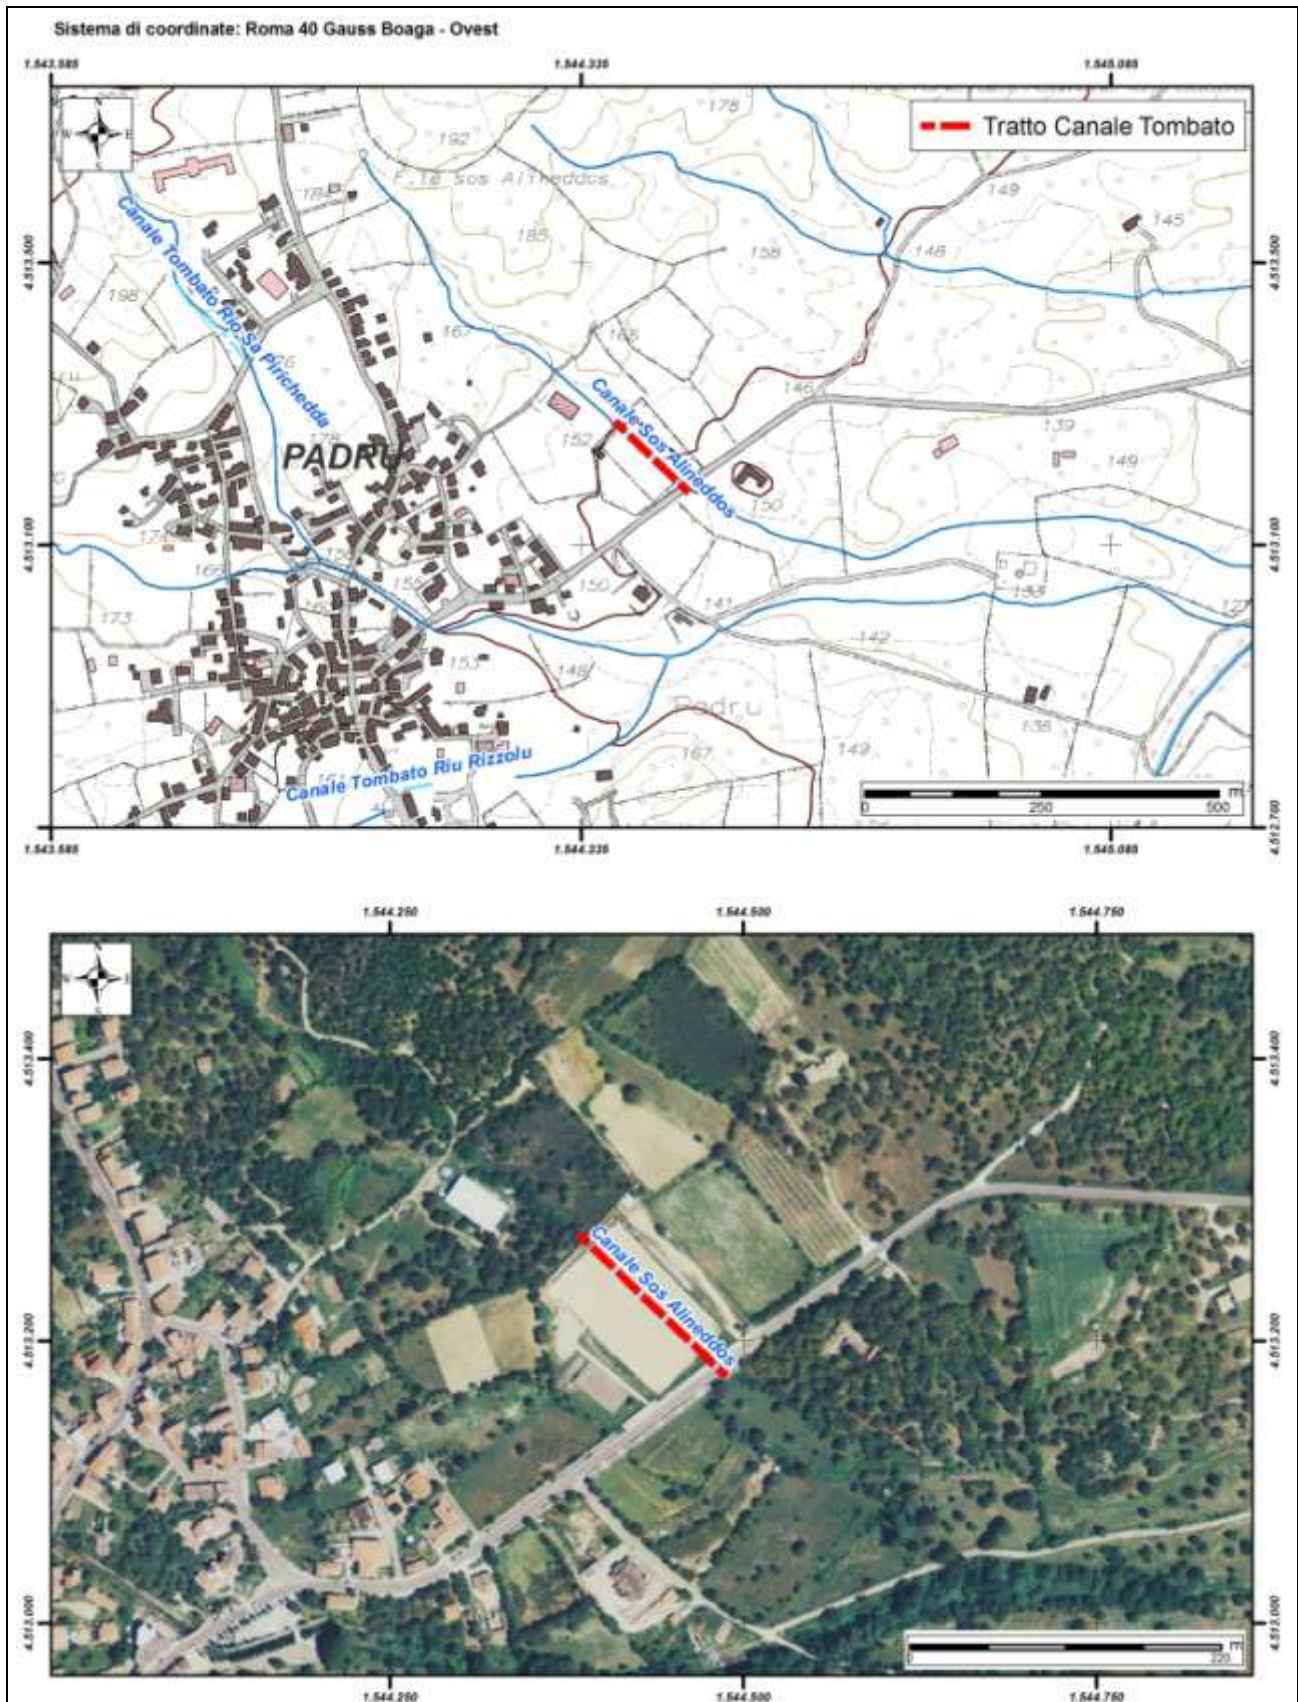
Comune	Padru
Canale/ID	Sos Alineddos / ID 40

<i>Note e osservazioni</i>
il canale attraversa il campo di calcio comunale

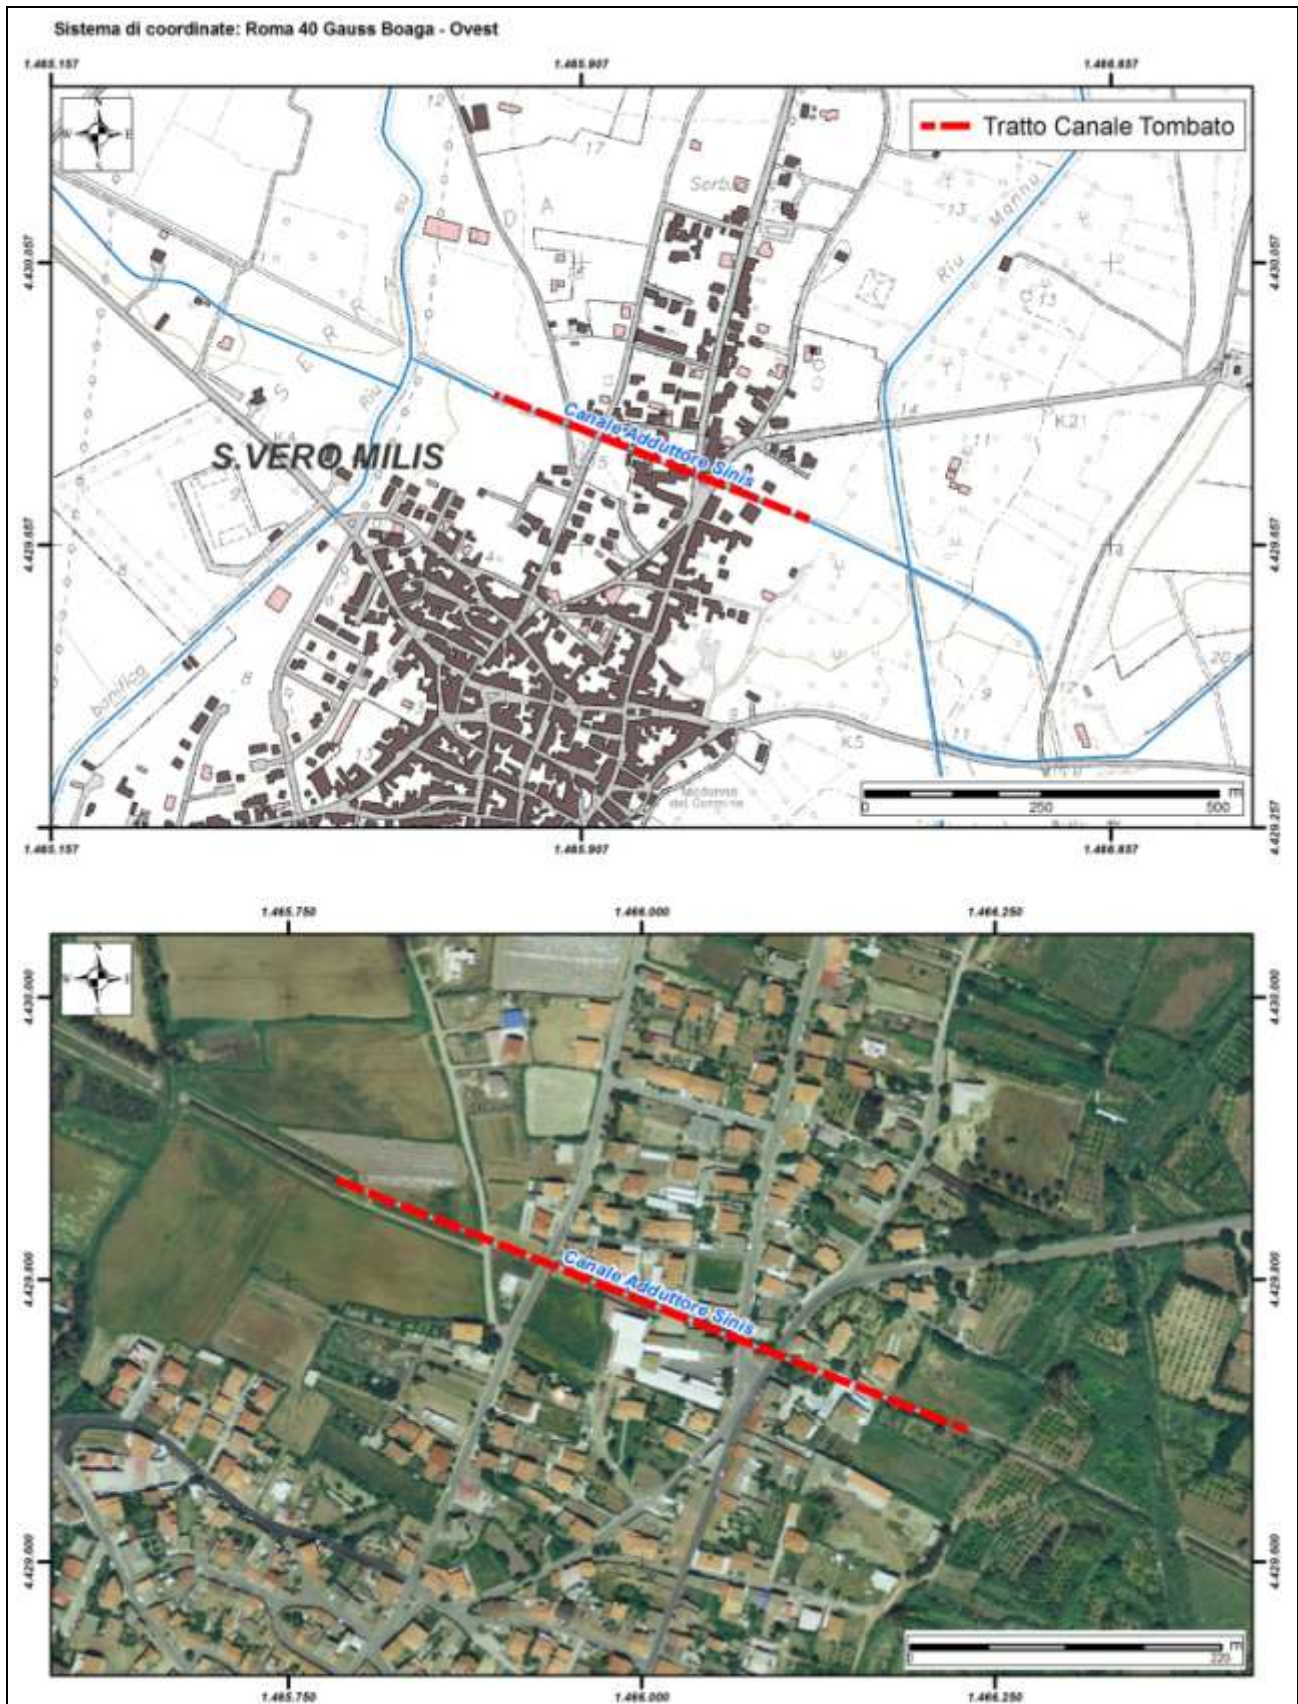
Comune	S.Vero Milis
Canale/ID	Adduttore Sinis / ID 42

<i>Note e osservazioni</i>			
canale uso irriguo gestito dal consorzio di bonifica di oristano e terralba
